**PROGRAM PRAC KONSERWATORSKICH**  
elewacji kościoła p.w. Św. Wojciecha w Gorzędzieju

**Autorzy:** mgr Rafał Solski  
mgr Szymon Jużków

Toruń, styczeń 2019

Elewacje kościoła p.w. św. Wojciecha w Gorzędzieju

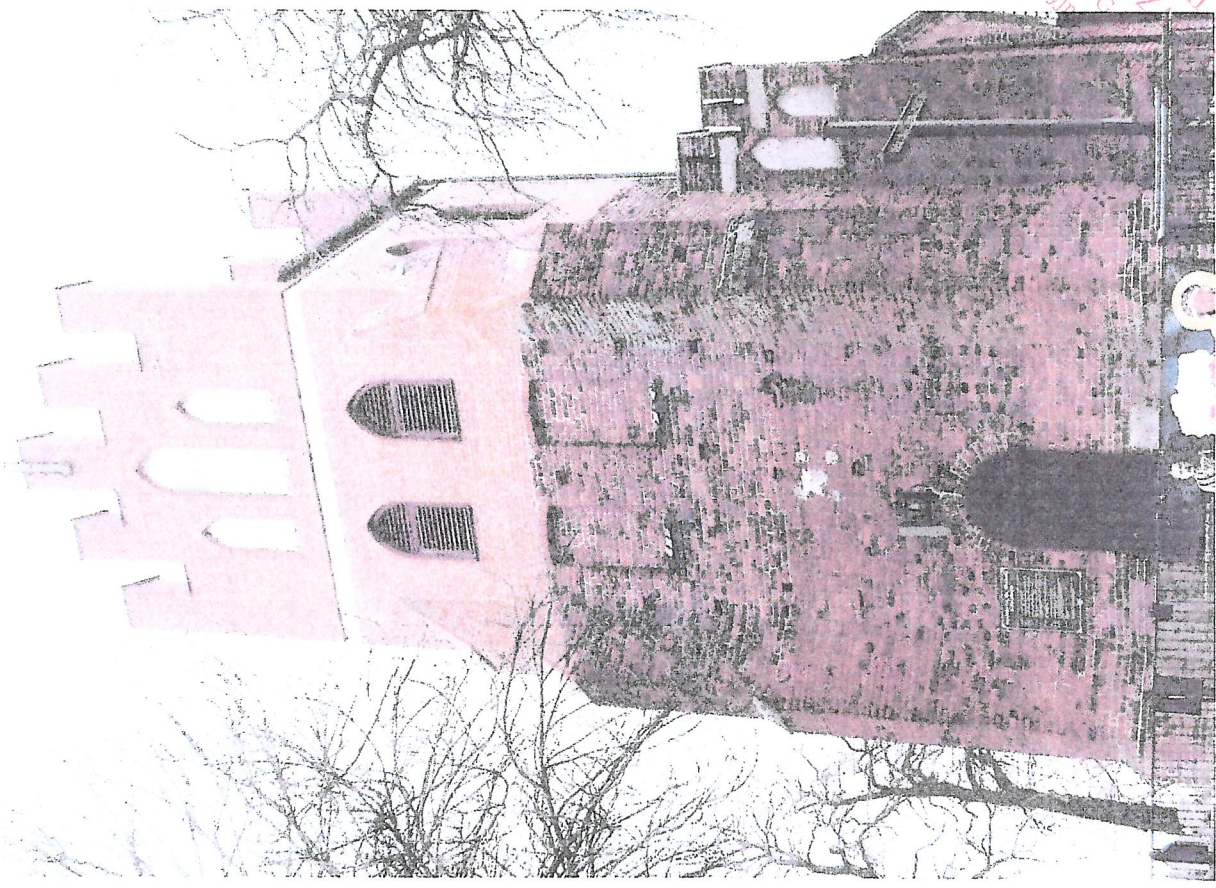
Fot.1 Elewacja zachodnia kościoła z wieżą zrekonstruowaną w 1995 r.

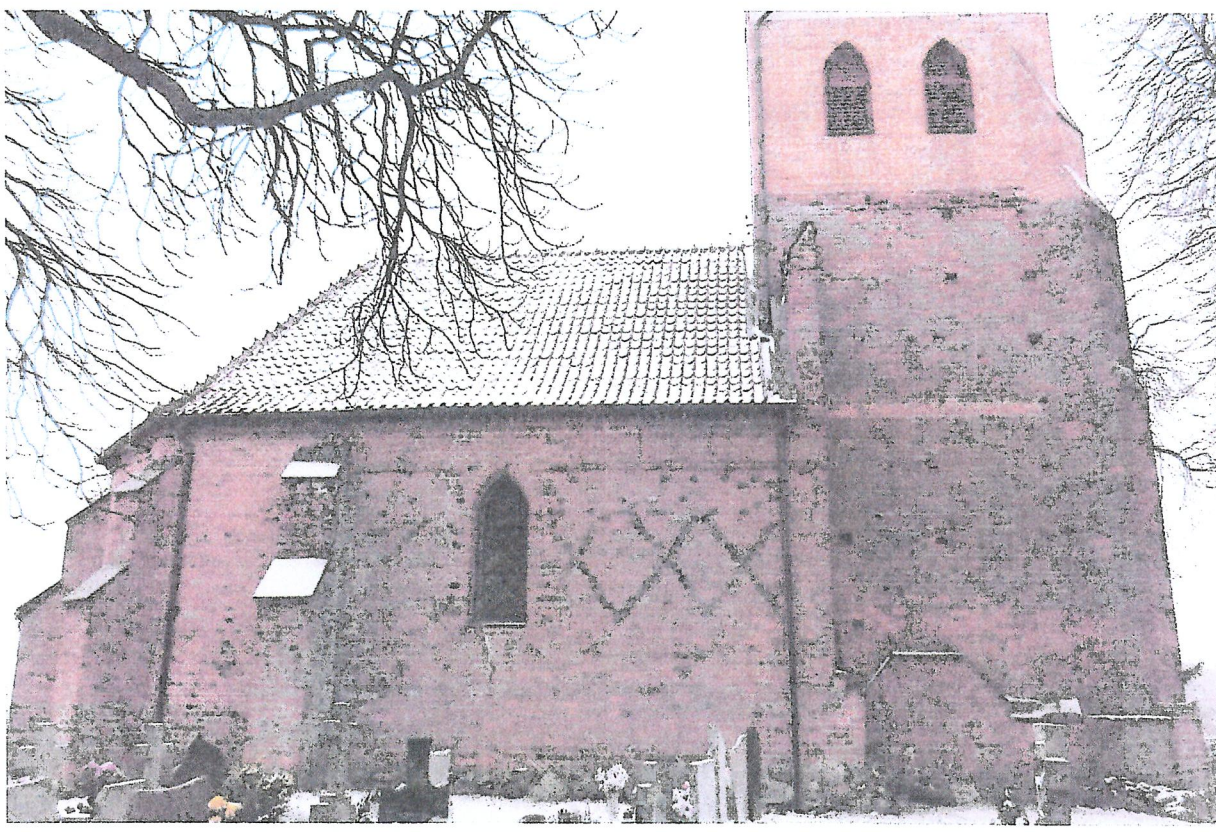
Fot.2 Elewacja północna. Na korpusie nawy widoczny dekoracyjny wzór zendrówek.

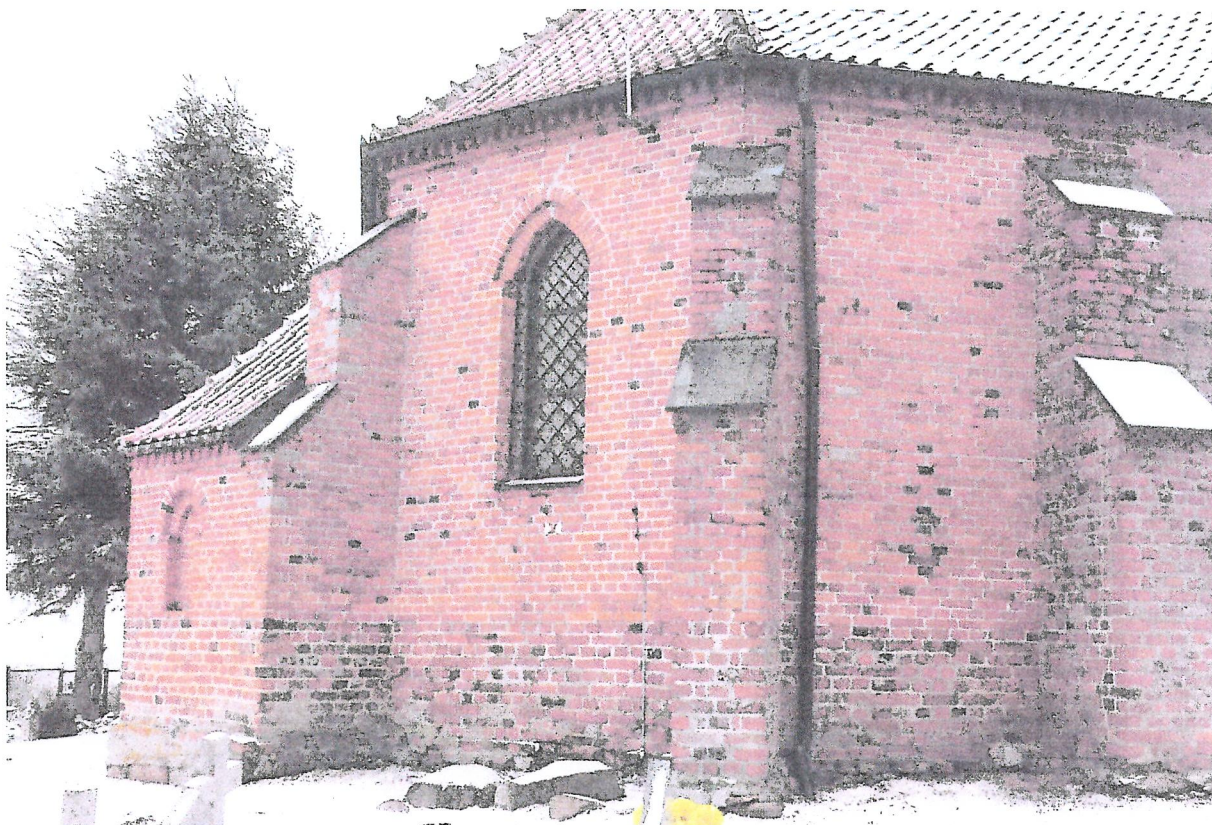
- pęknięcia i zarysowania ścian (Fot.3, 17, 18, 19, 32),
- przemurowania wykonane z cegieł różniących się od materiału historycznego (Fot.25, 28),
- szare nawarstwienia pokrywające powierzchnię cegieł - charakterystyczne dla środowiska miejskiego (Fot.13),
- lokalnie wykruszające się cegły (efekt zasolenia, lub korozji biologicznej) (Fot.15, 24),
- pęknięcia i rozwarstwienia cegieł (Fot.14),
- szarozielony nalot glonów i porostów na powierzchni ścian (Fot.9, 23),
- naprawy murarskie wykonane bez zachowania oryginalnego wątku - układu cegieł (Fot.33),
- wykruszające się, osłabione spoiny (Fot.11, 30),
- błędne technologicznie spoiny (np. cementowe, lub rażąco odbiegające wyglądem od oryginalnych - (Fot.12),
- miejscowe wykwitki soli w postaci przebarwień na powierzchni wątku ceglanego (Fot.4,8).

Fot.3 Północno-wschodnia część prezbiterium odbudowanego na przełomie XVIII/XIX w.

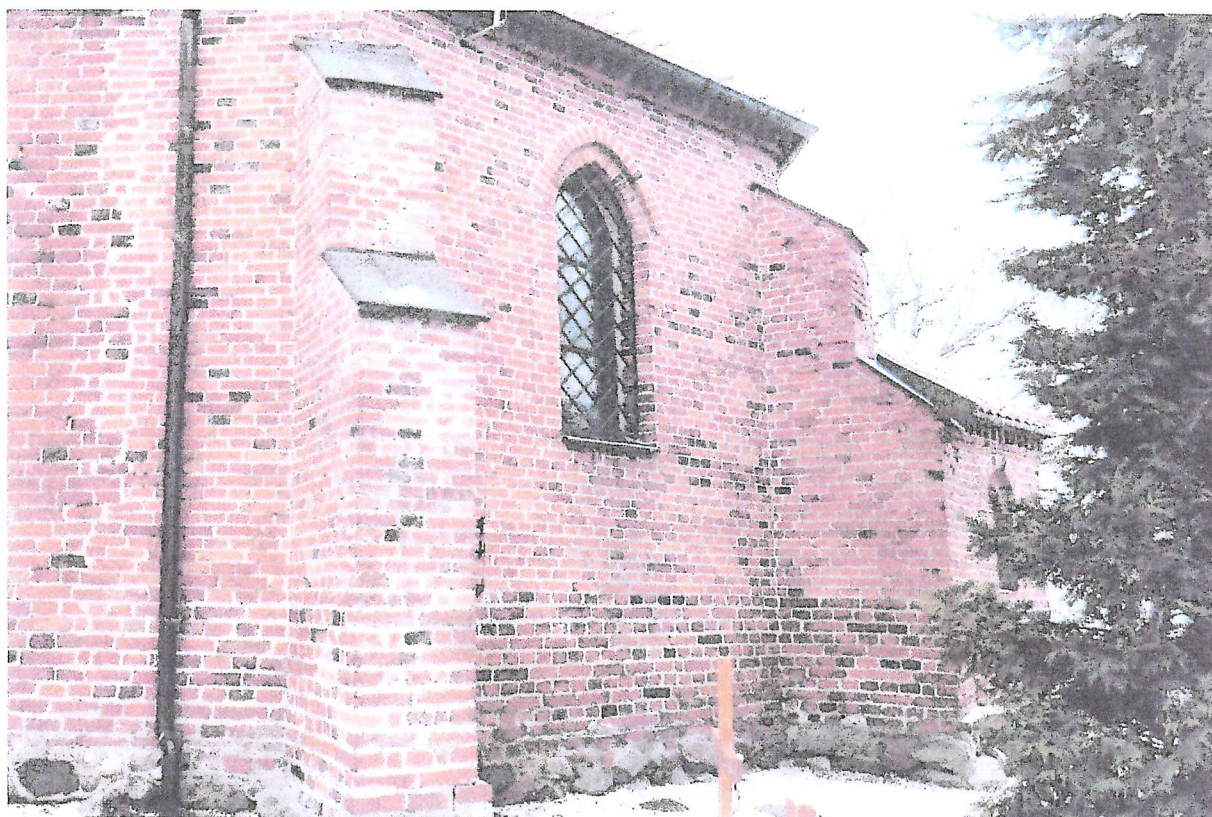
Fot.4 Południowo-wschodnia część prezbiterium. Widoczne łączenie z gotycką ścianą nawy.

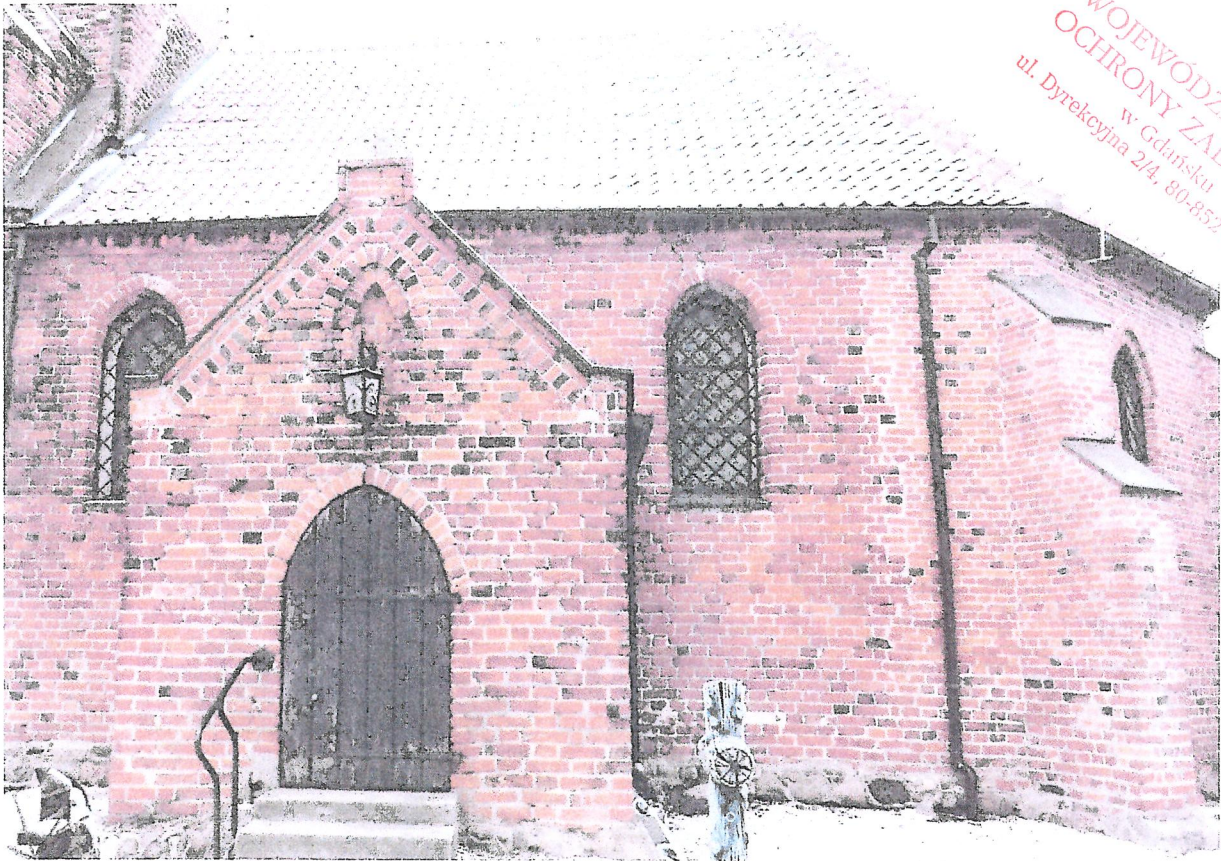
Fot.5 Fragment elewacji południowej kościoła z kruchtą.

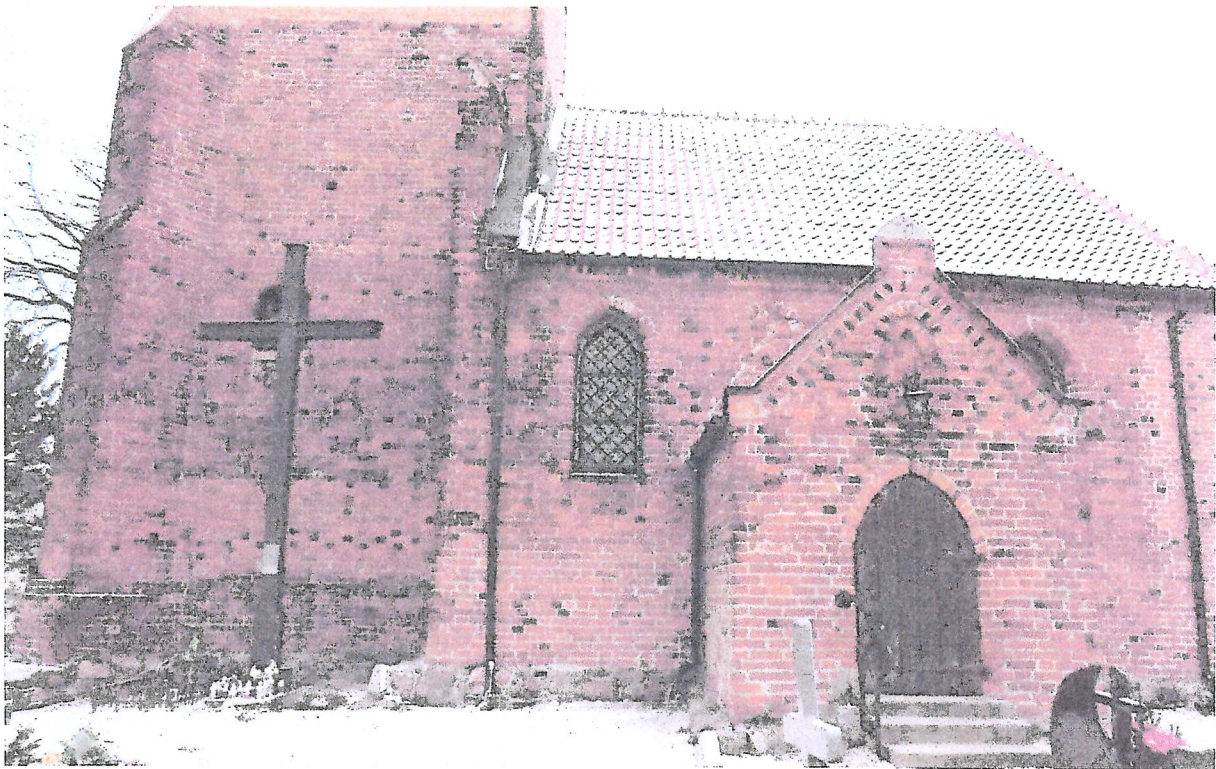
Fot.6 Elewacja południowa kościoła. Widoczne różnice kolorystyczne wstęgu ceglanych w miejscach przeróbek i napraw.

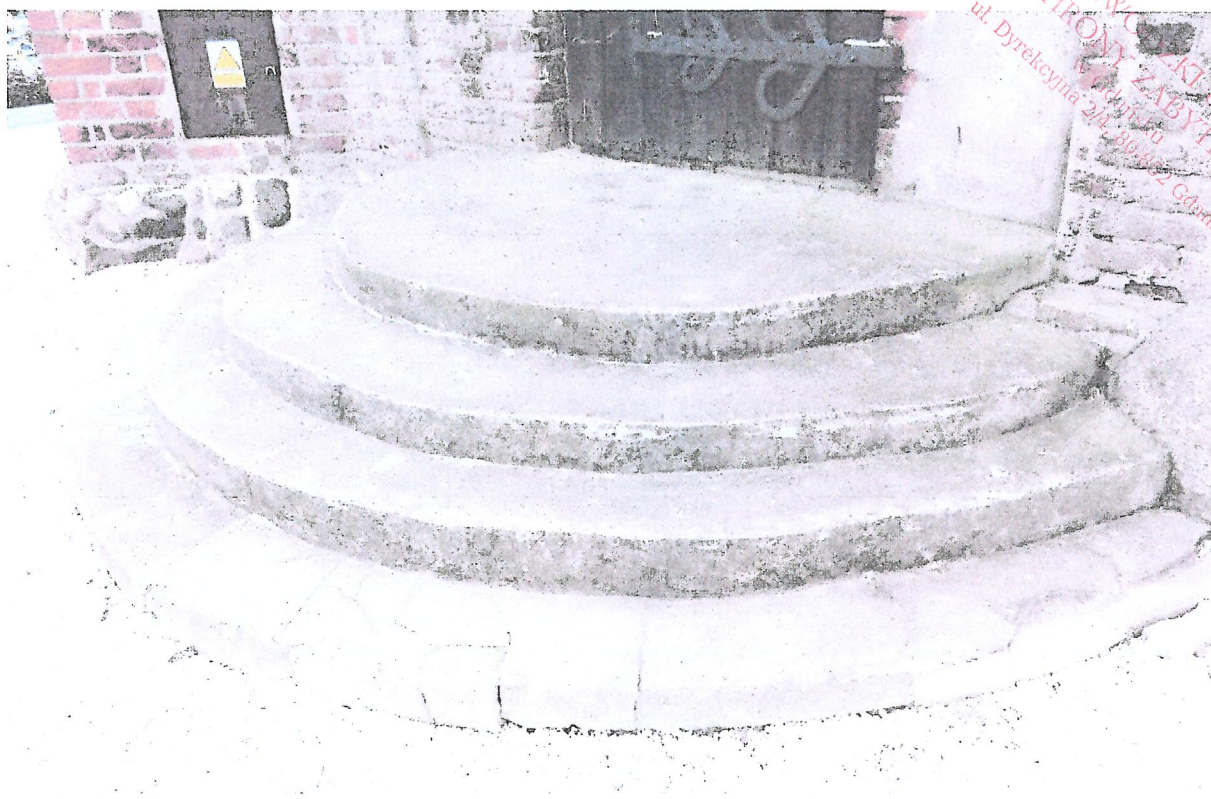
Fot.7 Betonowe schody głównego wejścia (od strony zachodniej).

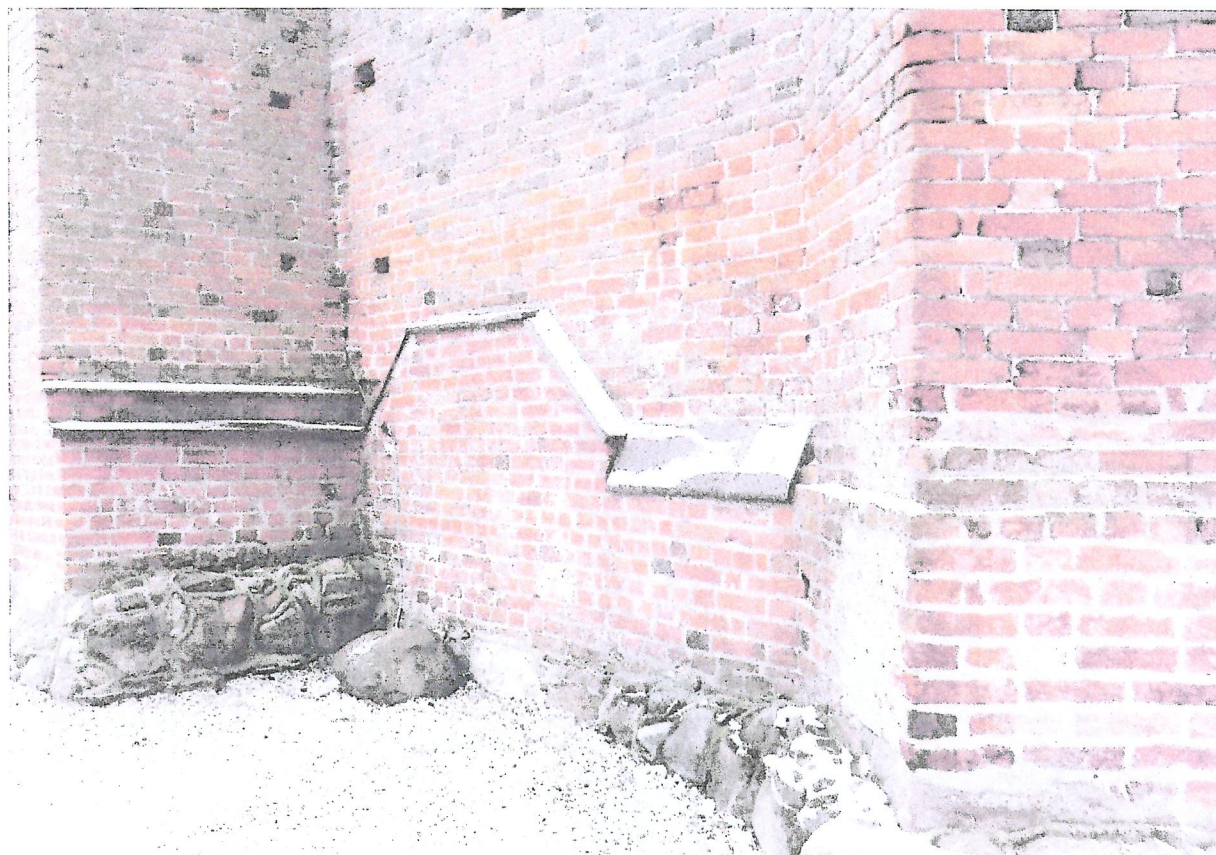
- ubytki modułów kamiennych (Fot.8),
- luźne, odspajające się elementy kamienne cokołu,
- wykruszona lub osłabiona spoina pomiędzy kamieniami cokołu (Fot.16),
- wtórna/cementowa spoina w obrębie cokołu (Fot.22, 34),
- przebarwienia wątku kamiennego (nawarstwienia, glony itp.) (Fot.29),

- Fot.8** Wtórna odsadzka w obrębie cokołu wieży kościoła.
- Fot.9** Północna elewacja wieży kościoła. Powierzchnia cegieł pokryta szarym nalotem porostów.

Fot.8 Wtórna odsadzka w obrębie cokołu wieży kościoła.

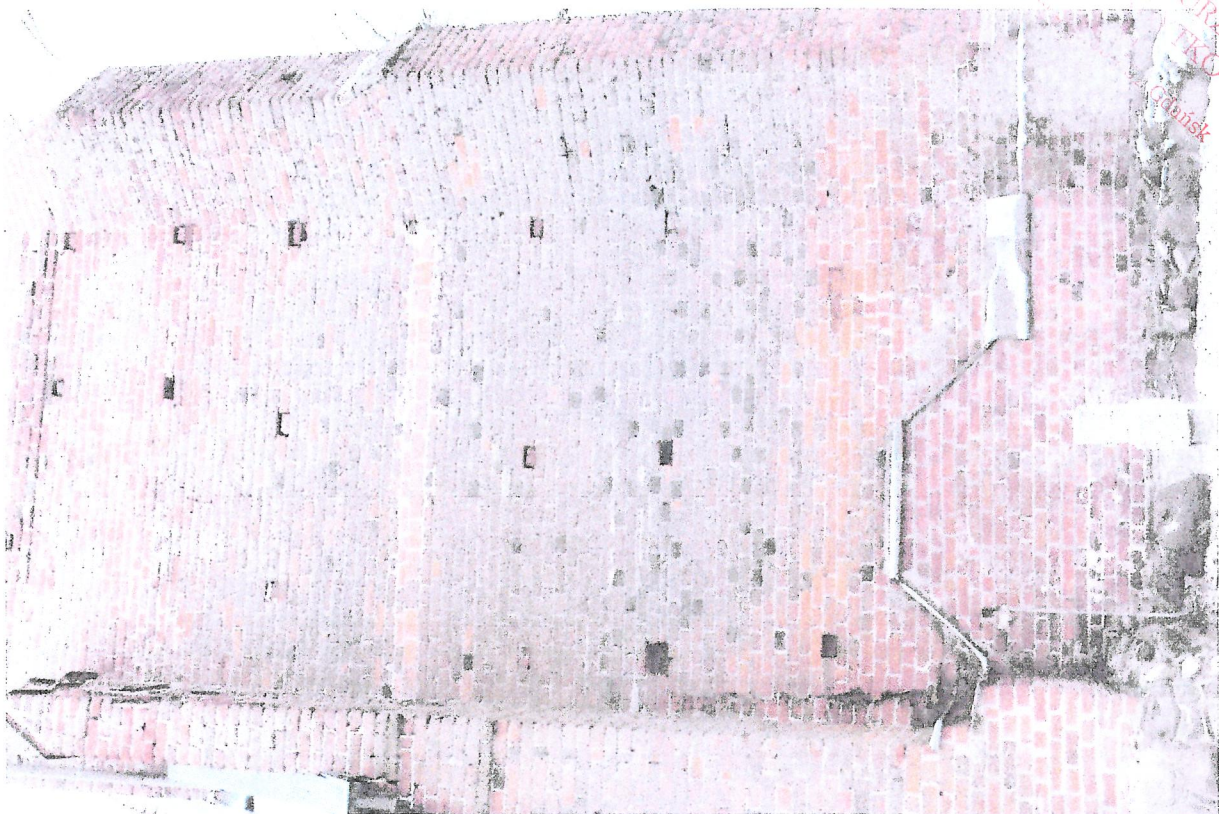
Fot.9 Północna elewacja wieży kościoła. Powierzchnia cegieł pokryta szarym nalotem porostów.

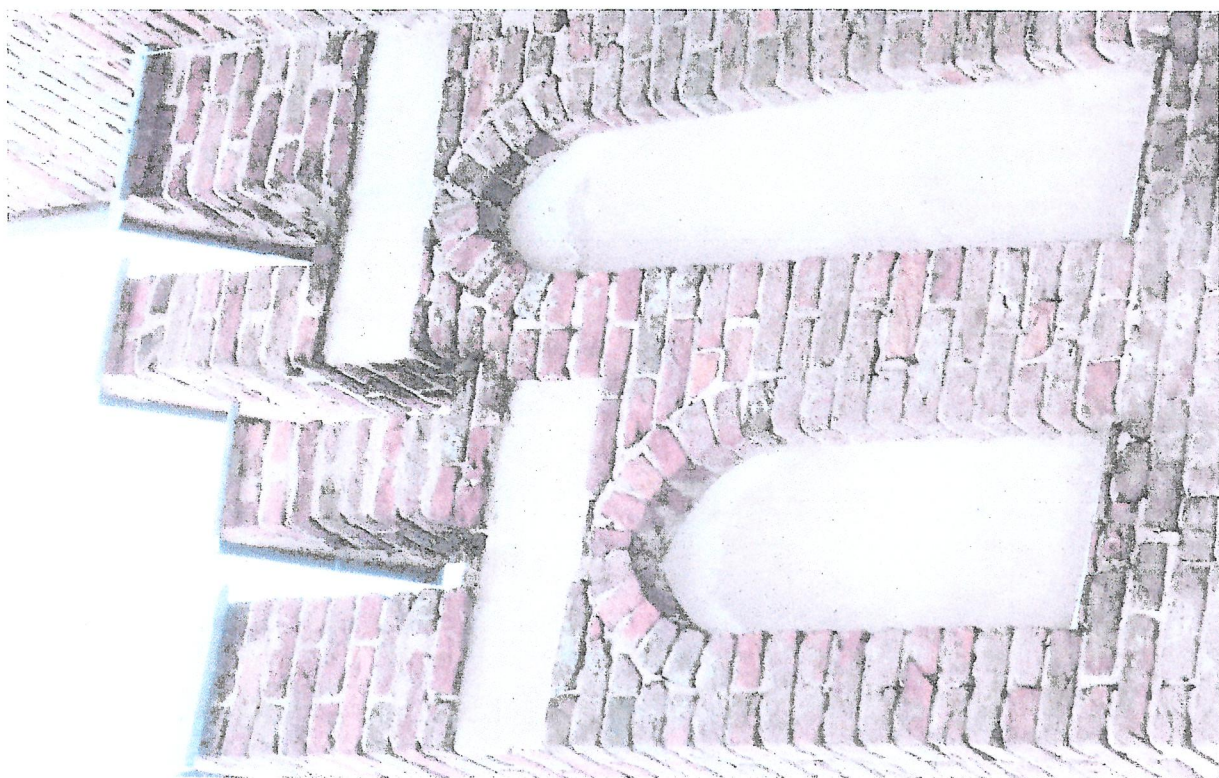
- wtórne tynki i gładzie (Fot.10),
- osłabione, wykruszające się tynki,
- ubytki zaprawy tynkarskiej,
- odspojone od podłoża, popękane powierzchnie tynków,
- powierzchniowe zabrudzenia i przebarwienia (Fot.28),

1.	Wtórne tynki i zacierki w blendach i pasie fryzu.	Prace remontowe wykonane z użyciem nieodpowiednich technologicznie materiałów.
2.	Popękane, rozwarstwione tynki.	Efekt procesów wietrzeniowych: zmiany temperatury, korozja składników zaprawy oraz działanie wody opadowej.
4.	Zacieki, przebarwienia na tynkach.	Cząstki brudu, sadzy oraz drobiny organiczne osadzające się w nierównościach tynku i spłukiwane wodą deszczową.

Fot.10 Szczyt elewacji zachodniej z uskokowymi sterczynami i tynkowanymi blendami.

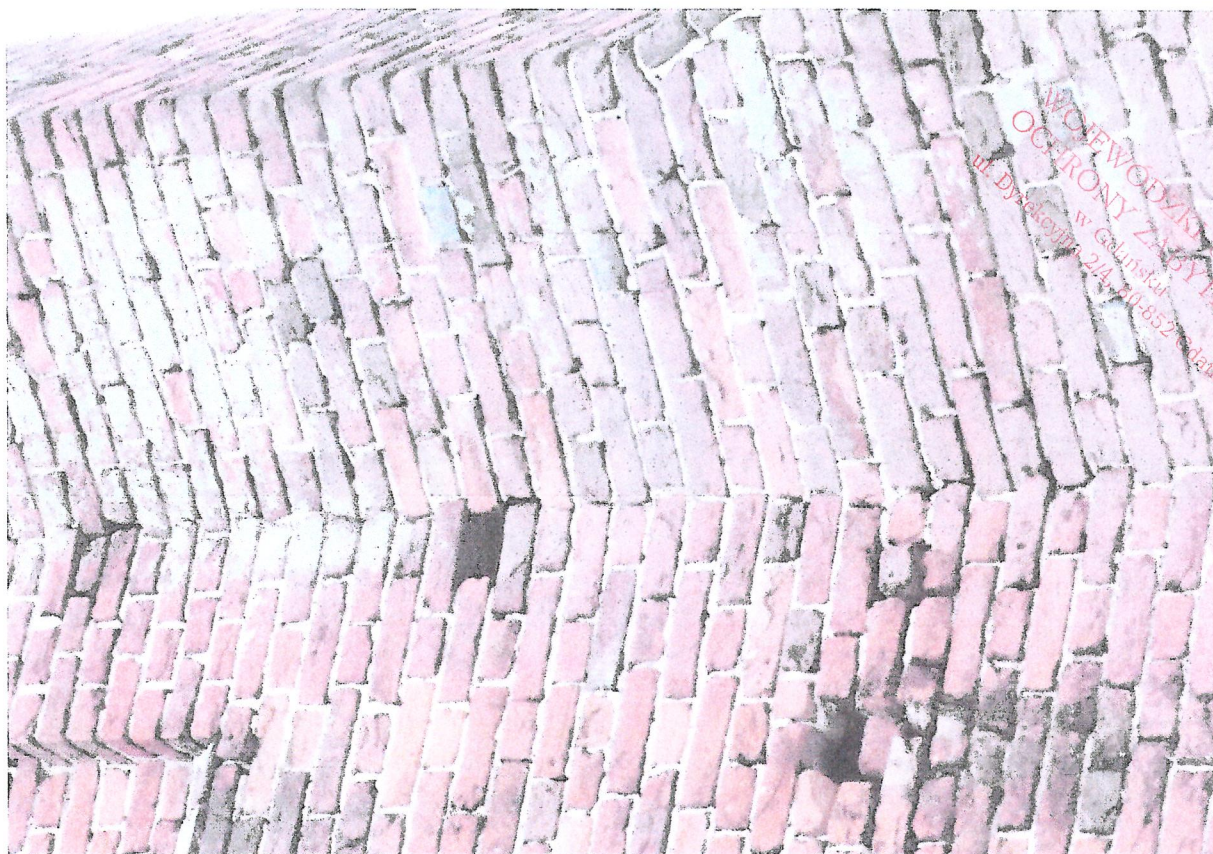
Fot.11 Fragment wieży kościoła. Widoczne zniszczenia wątku ceglanego: ubytki cegieł oraz zaprawy spoinowej, nawarstwienia oraz wybarwienia powierzchni cegieł

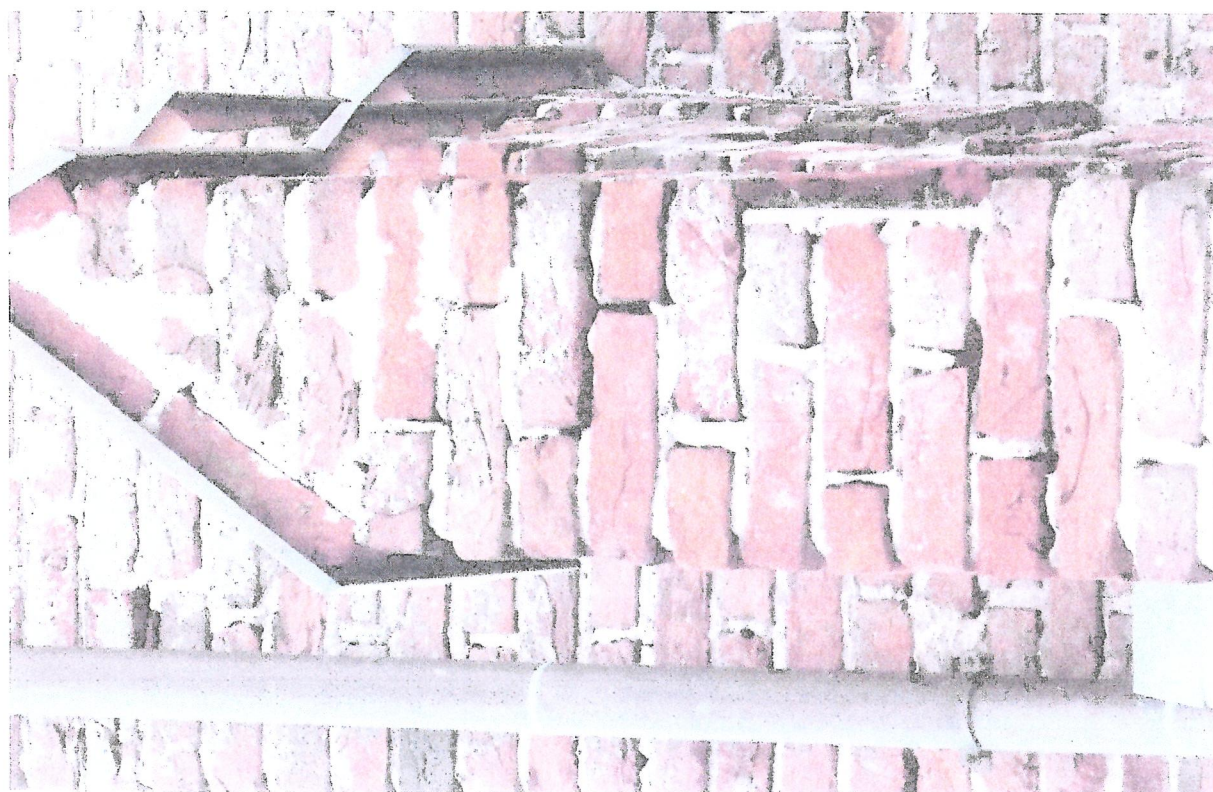
Fot.12 Sterczyny wieńczące elewację zachodnią. Widok z boku – wtórne spoiny.

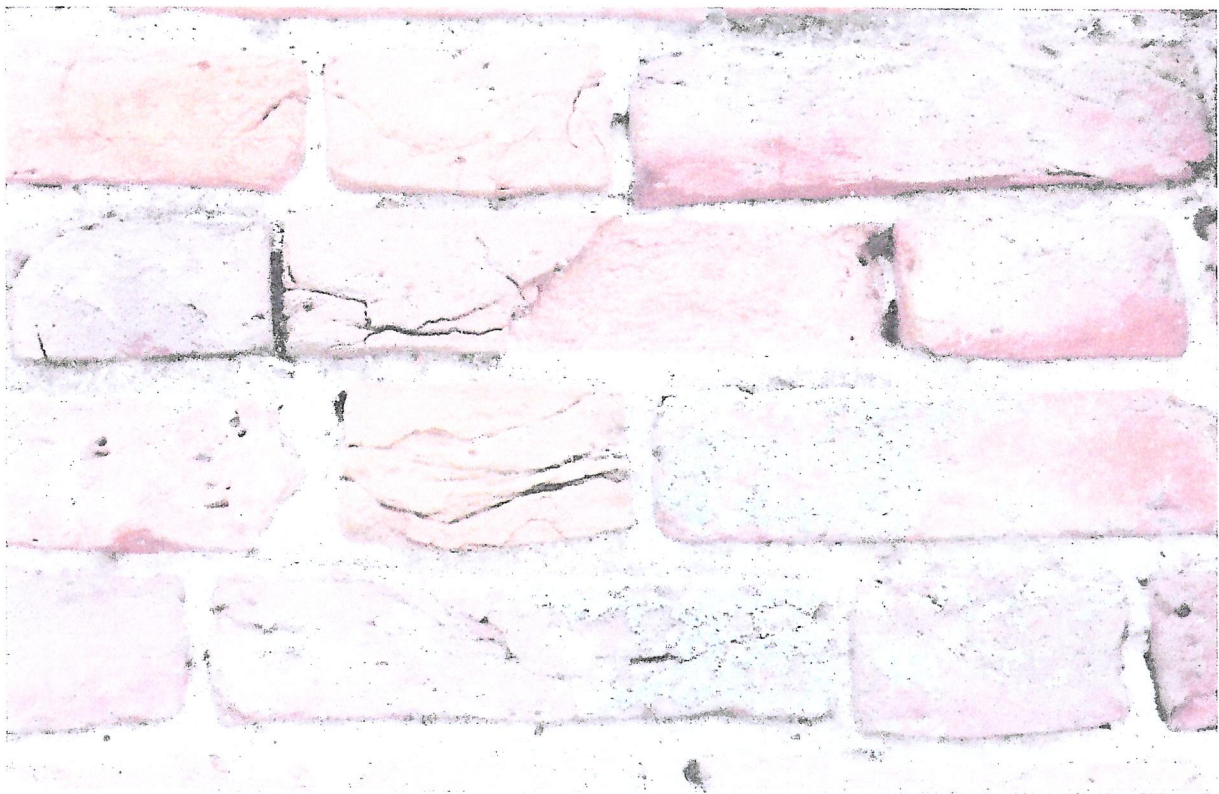
- Fot.14** Destrukcyjna powierzchnia cegieł na elewacji północnej.
- Fot.15** Gotycka skarpa na granicy korpusu kościoła z późniejszym prezbiterium.
- Fot.16** Strefa cokołowa prezbiterium. Widoczne pęknięcia wypełnione zaprawą cementową.

Fot.14 Destrukcja powierzchni cegieł na elewacji północnej.

W zaproponowanym Programie Prac uwzględniono między innymi konserwację wątku ceglanego; w tym oczyszczenie i dezynfekcję ścian, wymianę wadliwych oraz zlasowanych cegieł, uzupełnienie uszkodzonych cegieł (Fot.14,24) zaprawą mineralną imitującą ceramikę, wymianę zniszczonych spoin (Fot.30) na nowe wzorowane na materiale historycznym oraz miejscową hydrofobizację (chodzi o skośne i poziome płaszczyzny wystające przed lico muru).

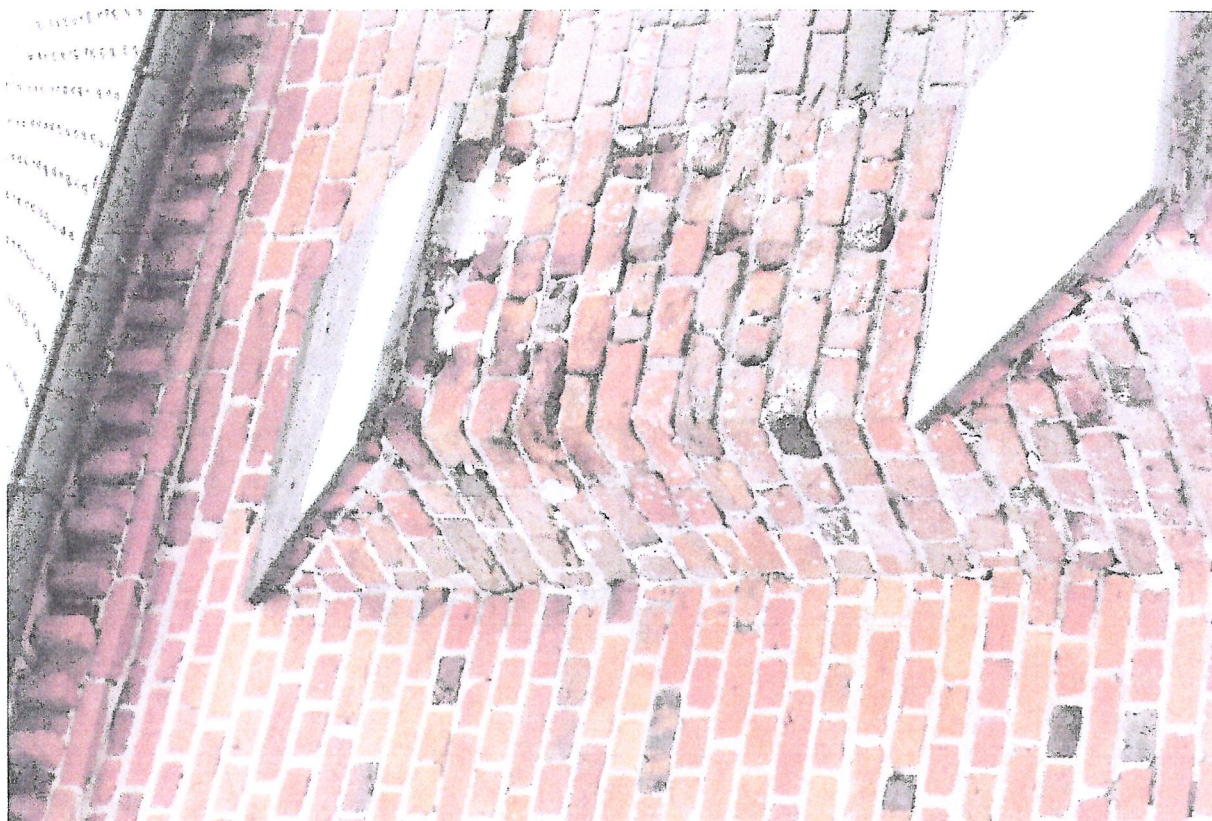
Fot.15 Gotycka skarpa na granicy korpusu kościoła z późniejszym prezbiterium.

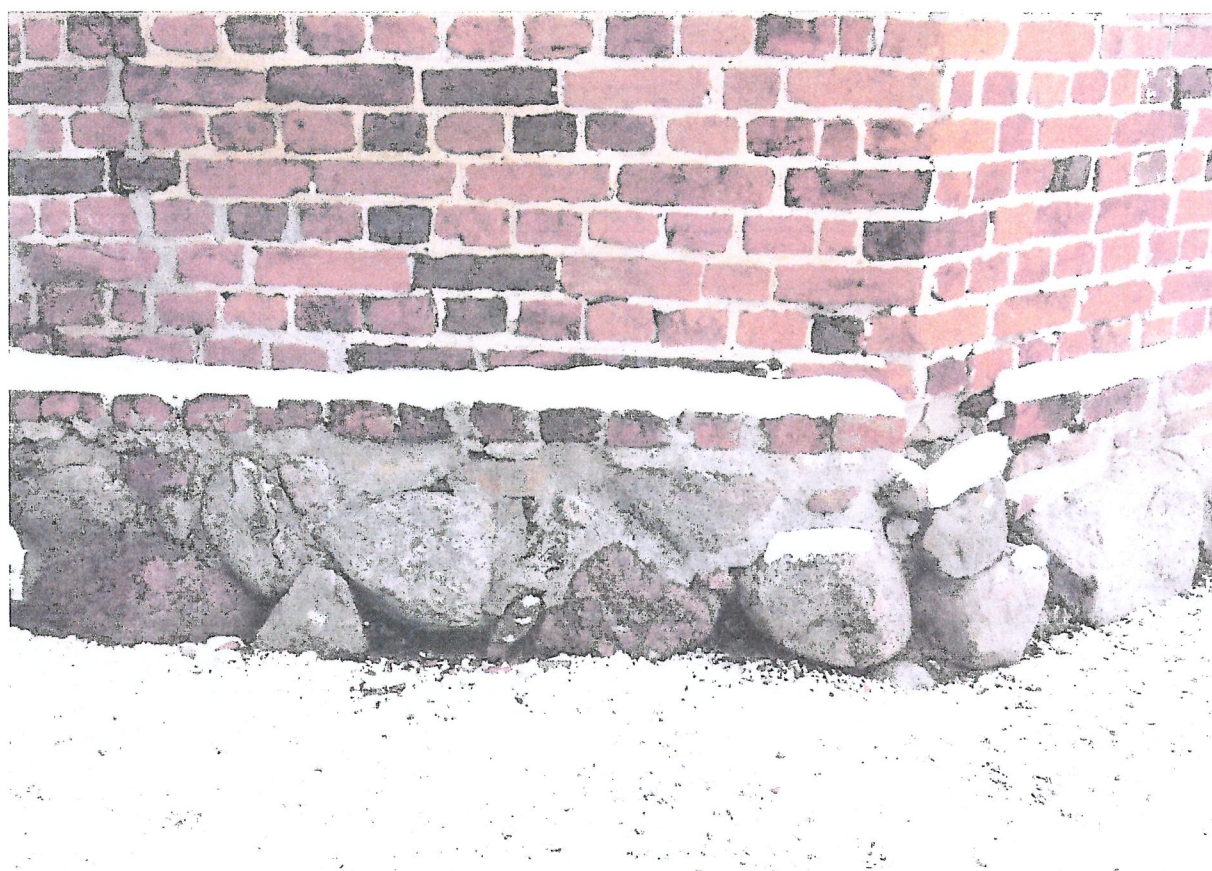
Fot.16 Strefa cokołowa prezbiterium. Widoczne pęknięcia wypełnione zaprawą cementową.

W Programie Prac przewidziano również pełen zakres zabiegów konserwatorsko – naprawczych w obrębie kamiennego cokołu stanowiącego podstawę budynku (Fot.16); czyli oczyszczenie lica, dezynfekcję, uzupełnienie ubytków, wykonanie spoinowania zaprawą wapienną dobraną tak, by imitowała oryginalną fugę oraz zabezpieczenie powierzchni cokołu. W trakcie prowadzenia prac konstruktor określi potrzebę i metody wzmocnienia i stabilizacji partii fundamentowej.

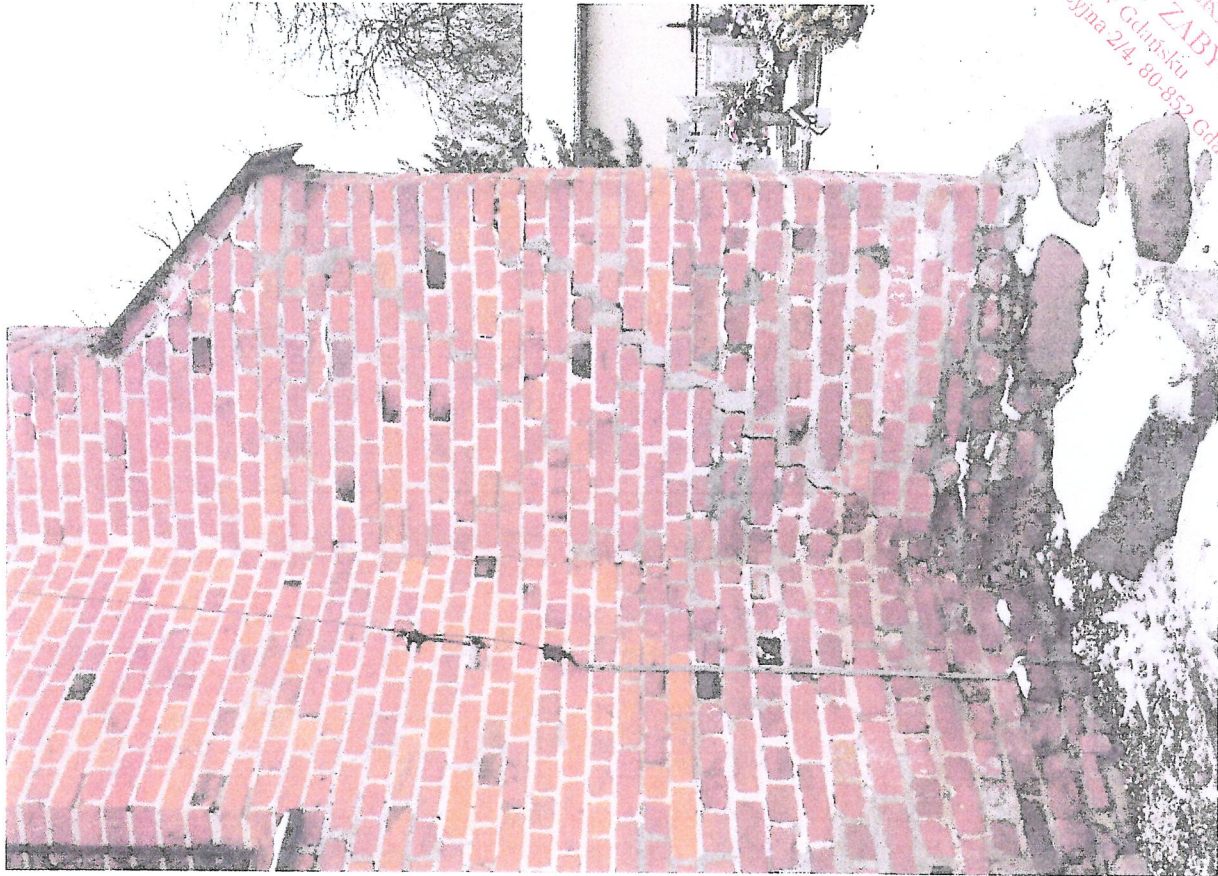
Lp	Zniszczenia	Przyczyny zniszczeń
1.	Pęknięcia konstrukcyjne ścian.	Niestabilne podłoże – osuwanie się skarpy sąsiadującej z terenem zalewowym Wisły.
2.	Nawarstwienia, brud na powierzchni ścian.	Zanieczyszczenie produktami spalania, pyłem mineralnym i organicznym przenoszonym z wiatrem i opadami atmosferycznymi.

Fot.17 Przypora prezbiterium. Widoczne pęknięcia muru wypełnione zaprawą cementową.

Pęknięcia ścian kościoła zlokalizowane głównie w części prezbiterialnej świątyni (Fot.17-19) zostaną wzmocnione zgodnie z zaleceniami Nadzoru Konserwatorskiego w oparciu o zalecenia uprawnionego konstruktora.

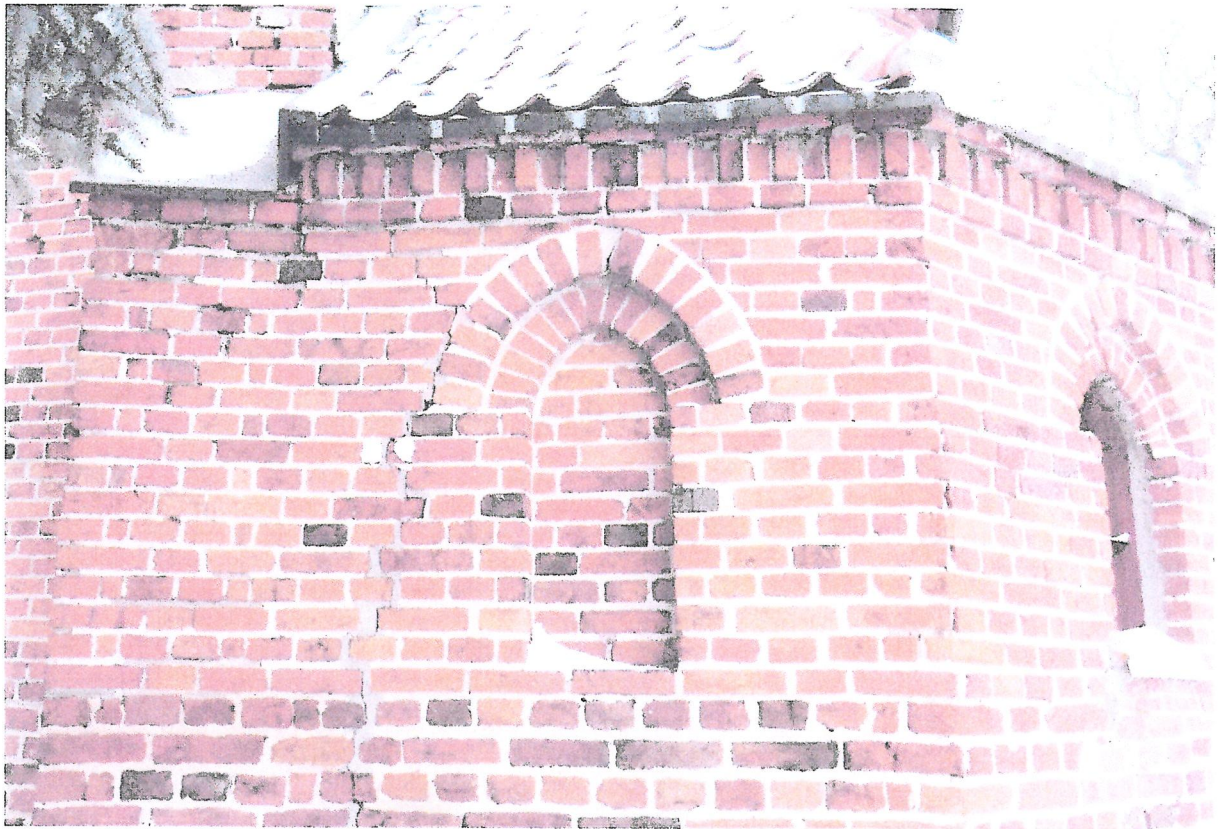
Fot.18 Spękania w obrębie prezbiterium kościoła.

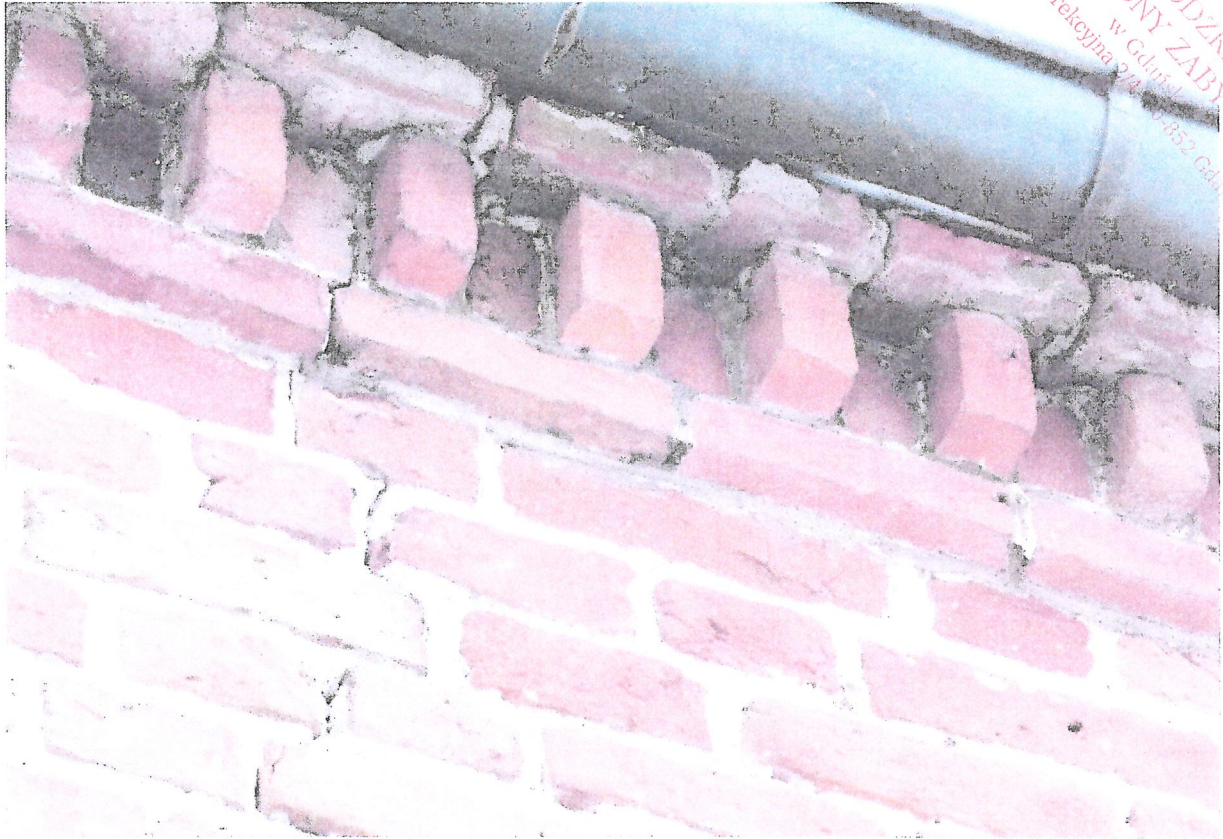
Fot.19 Dekoracyjny gzyms podokapowy wymurowany wtórnie z cegieł gotyckich.

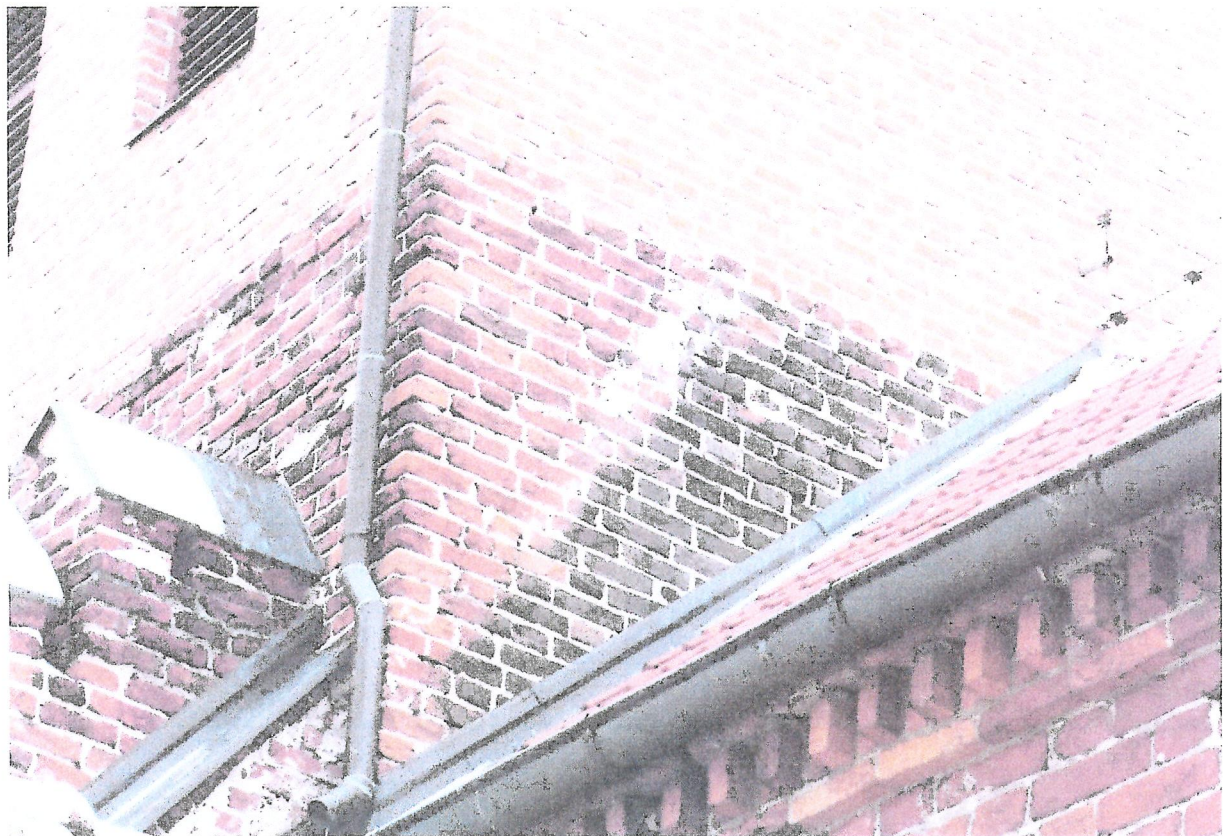
Fot.20 Ślad po pierwotnym dachu na wschodniej elewacji wieży.

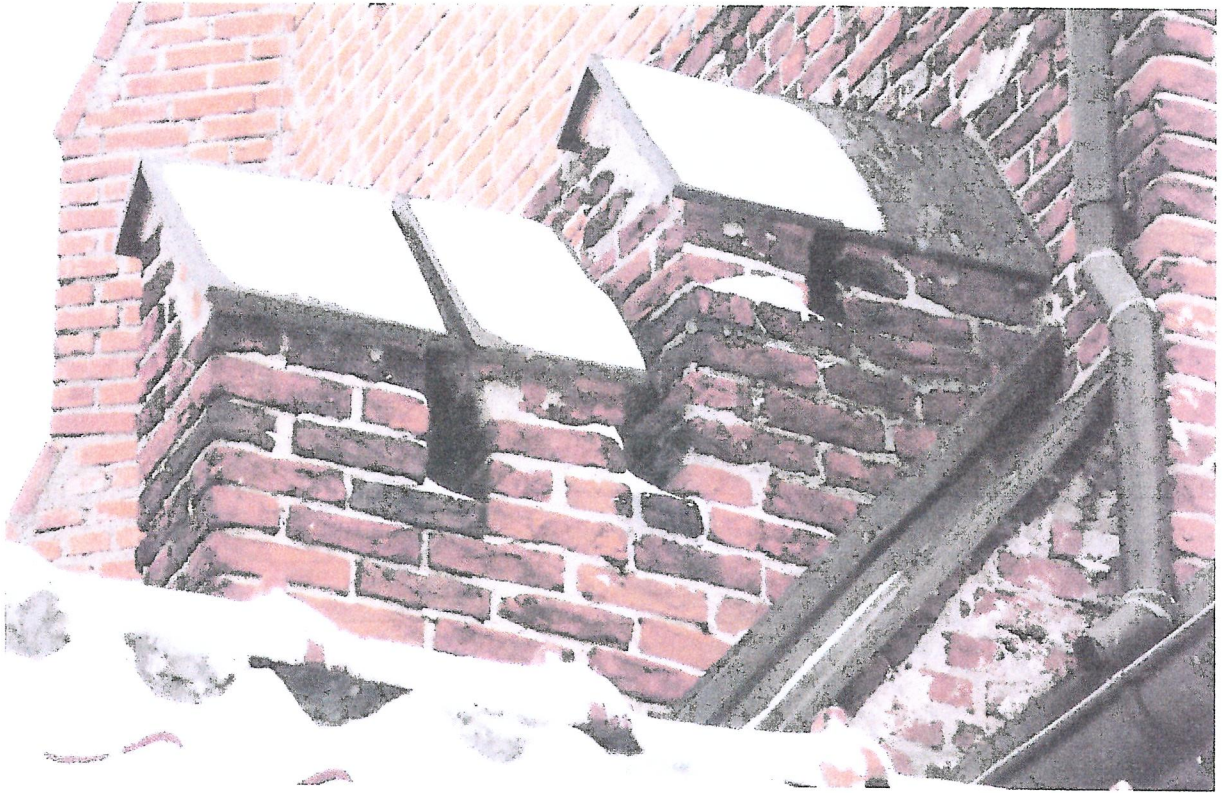
Fot.21 Sterczyny z przebarwieniami wstęgu ceglanego. Prawdopodobnie efekt pożaru dachu świątyni.

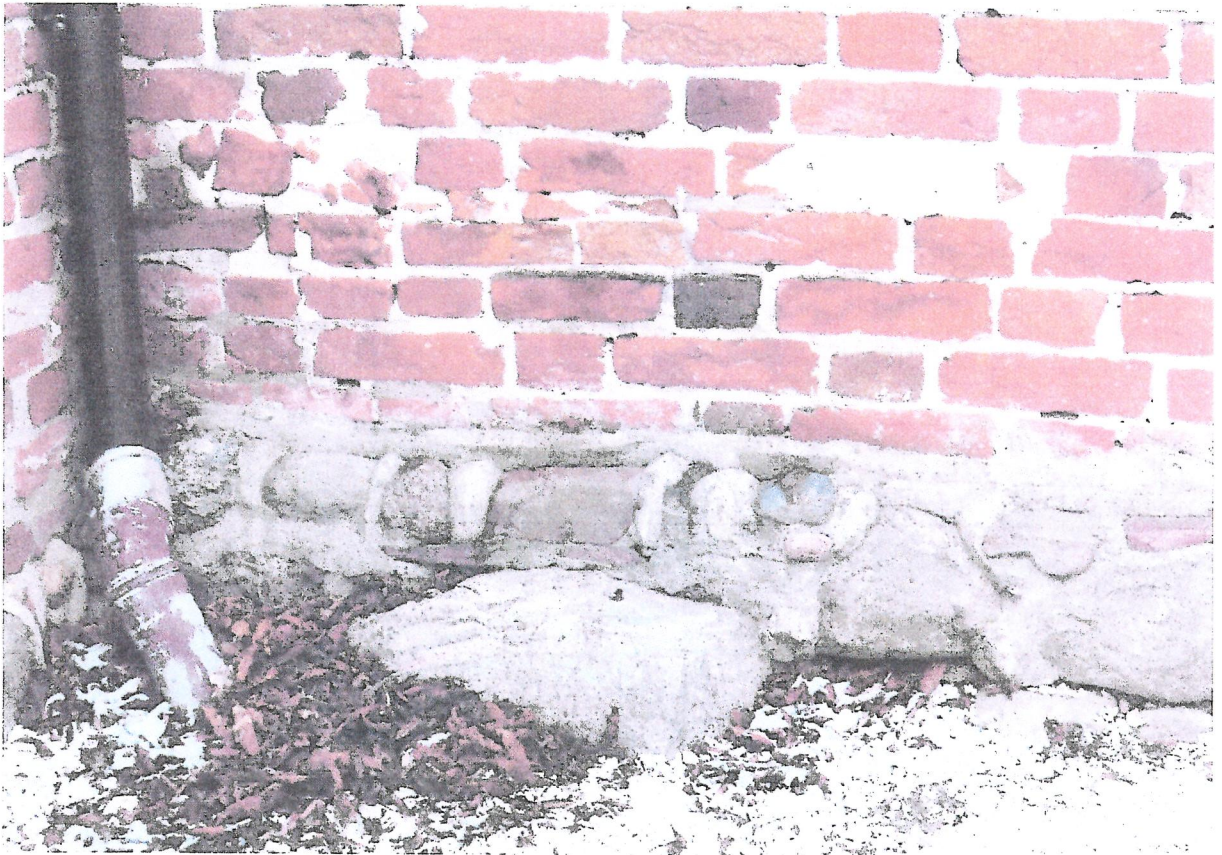
Fot.22 Przemurowania i wtórne naprawy w obrębie strefy cokołowej elewacji południowej.
