**PROGRAM PRAC KONSERWATORSKICH**  
elewacji kościoła p.w. Św. Wojciecha w Gorzędzieju

**Autorzy:** mgr Rafał Solski  
mgr Szymon Jużków

Toruń, styczeń 2019

Elewacje kościoła p.w. św. Wojciecha w Gorzędzieju

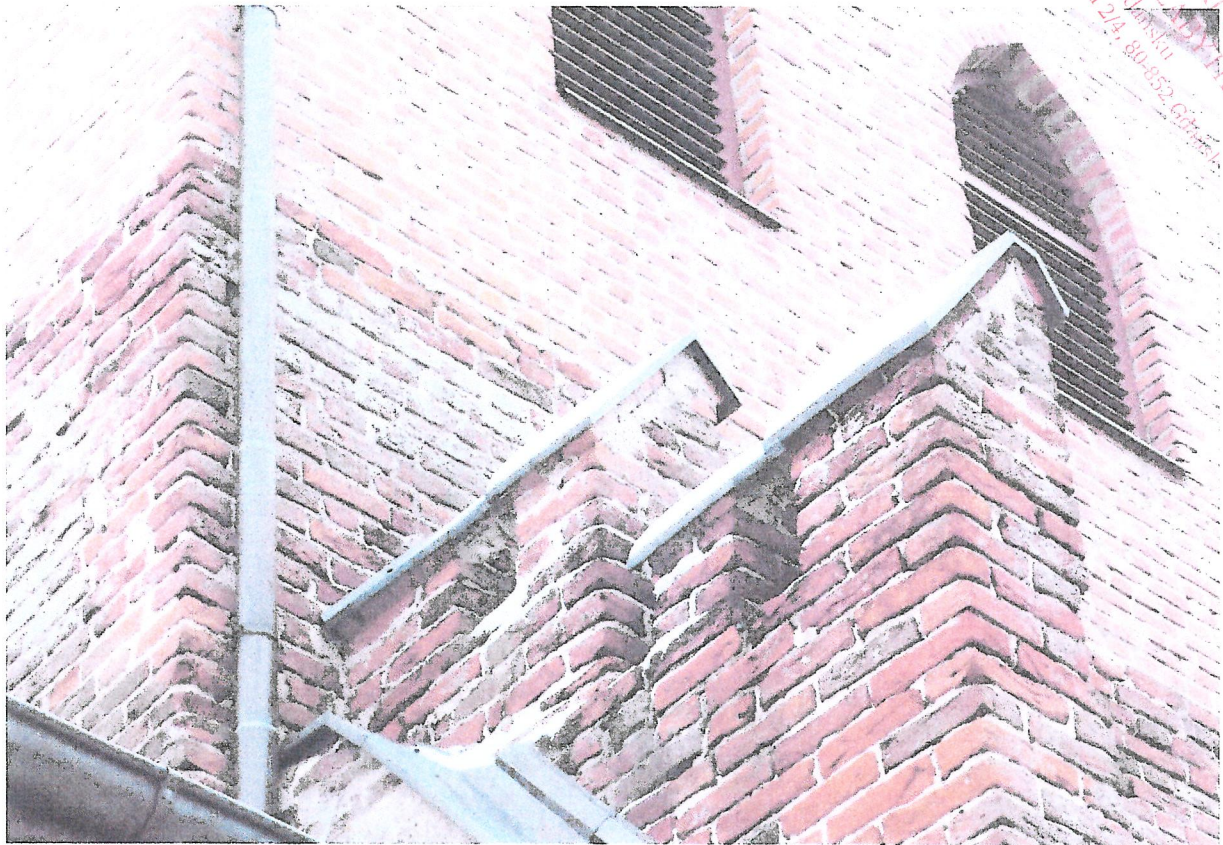
Fot. 23 Wtórne przemurowania sterczyn ze zwieńczenia ściany zachodniej.

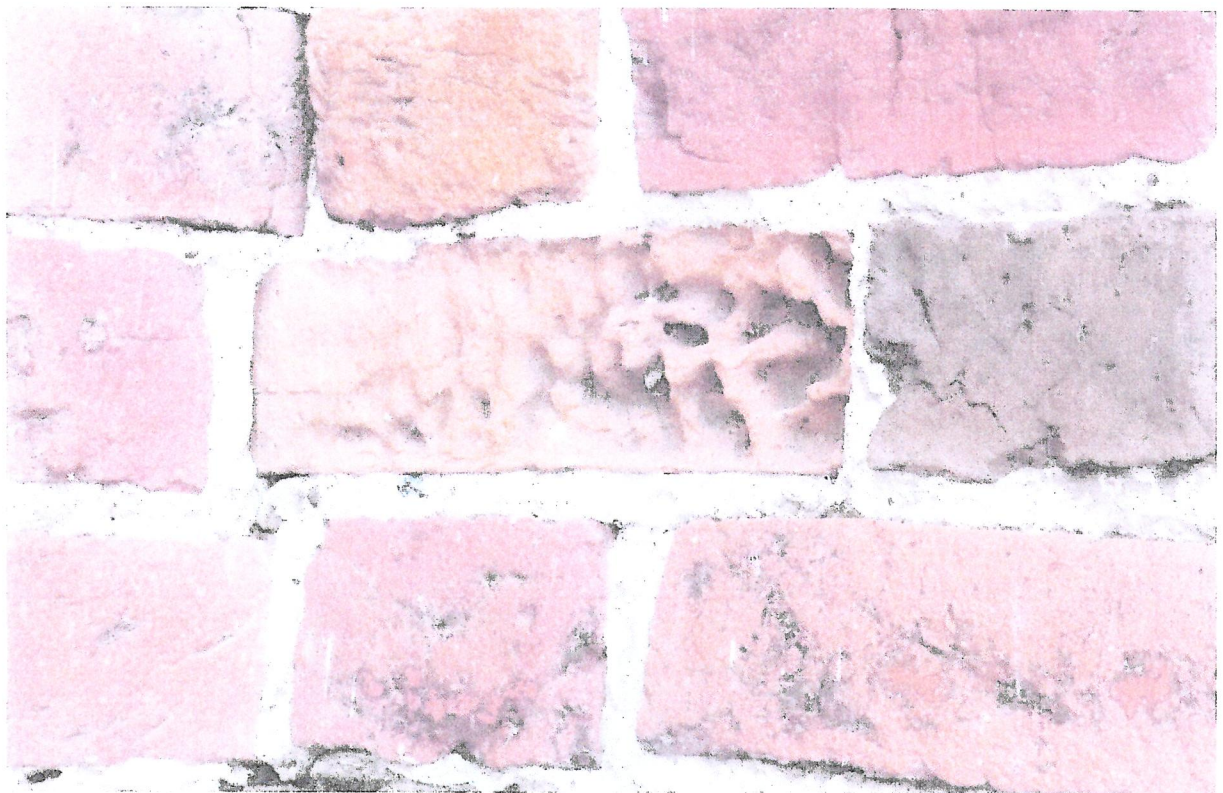
Fot.24 Destrukcja powierzchni cegły. Przykład z elewacji południowej.

W zaproponowanym Programie Prac uwzględniono między innymi konserwację wątku ceglanego; w tym oczyszczenie i dezynfekcję ścian, wymianę wadliwych oraz zlasowanych cegieł, uzupełnienie uszkodzonych cegieł (Fot.14,24) zaprawą mineralną imitującą ceramikę, wymianę zniszczonych spoin (Fot.30) na nowe wzorowane na materiale historycznym oraz miejscową hydrofobizację (chodzi o skośne i poziome płaszczyzny wystające przed lico muru).

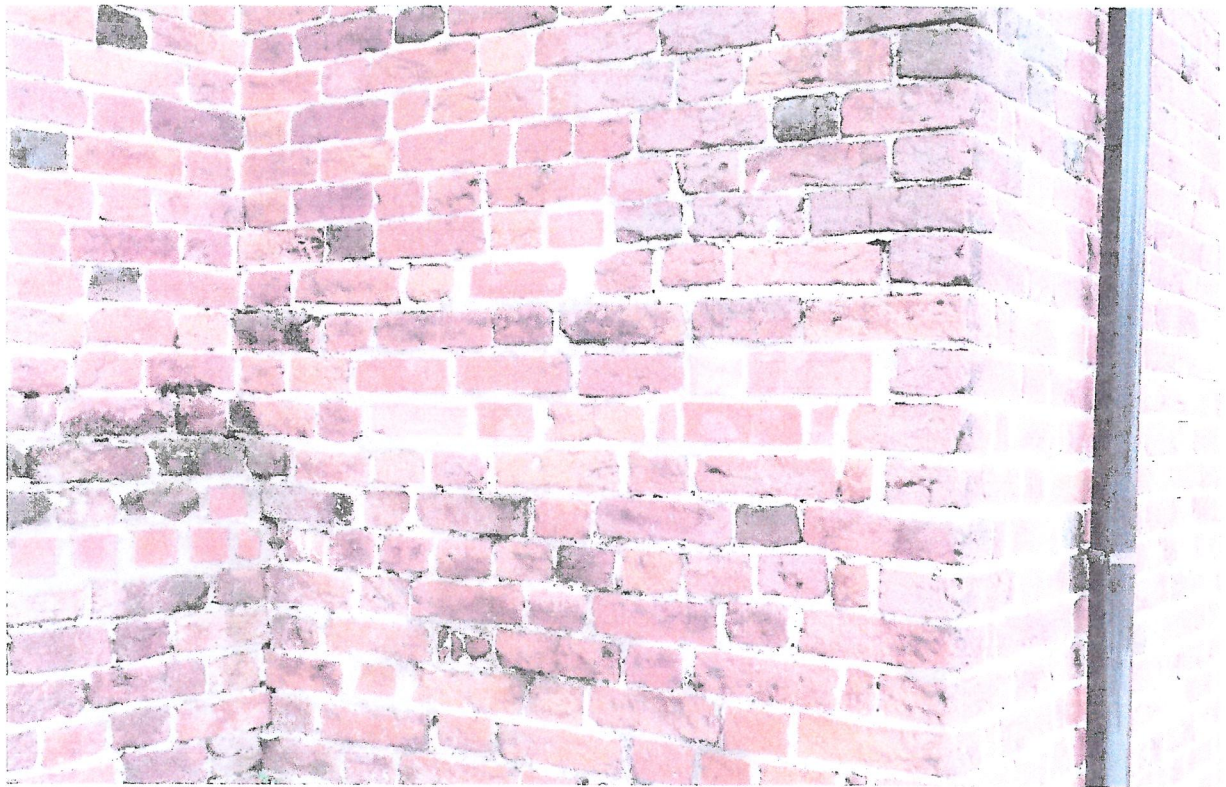
- pęknięcia i zarysowania ścian (Fot.3, 17, 18, 19, 32),
- przemurowania wykonane z cegieł różniących się od materiału historycznego (Fot.25, 28),
- szare nawarstwienia pokrywające powierzchnię cegieł - charakterystyczne dla środowiska miejskiego (Fot.13),
- lokalnie wykruszające się cegły (efekt zasolenia, lub korozji biologicznej) (Fot.15, 24),
- pęknięcia i rozwarstwienia cegieł (Fot.14),
- szarozielony nalot glonów i porostów na powierzchni ścian (Fot.9, 23),
- naprawy murarskie wykonane bez zachowania oryginalnego wątku - układu cegieł (Fot.33),
- wykruszające się, osłabione spoiny (Fot.11, 30),
- błędne technologicznie spoiny (np. cementowe, lub rażąco odbiegające wyglądem od oryginalnych - (Fot.12),
- miejscowe wykwitki soli w postaci przebarwień na powierzchni wątku ceglanego (Fot.4,8).

Fot.25 Wtórne uzupełnienia ścian ceglanych wykonane bez zachowania oryginalnego wążku.

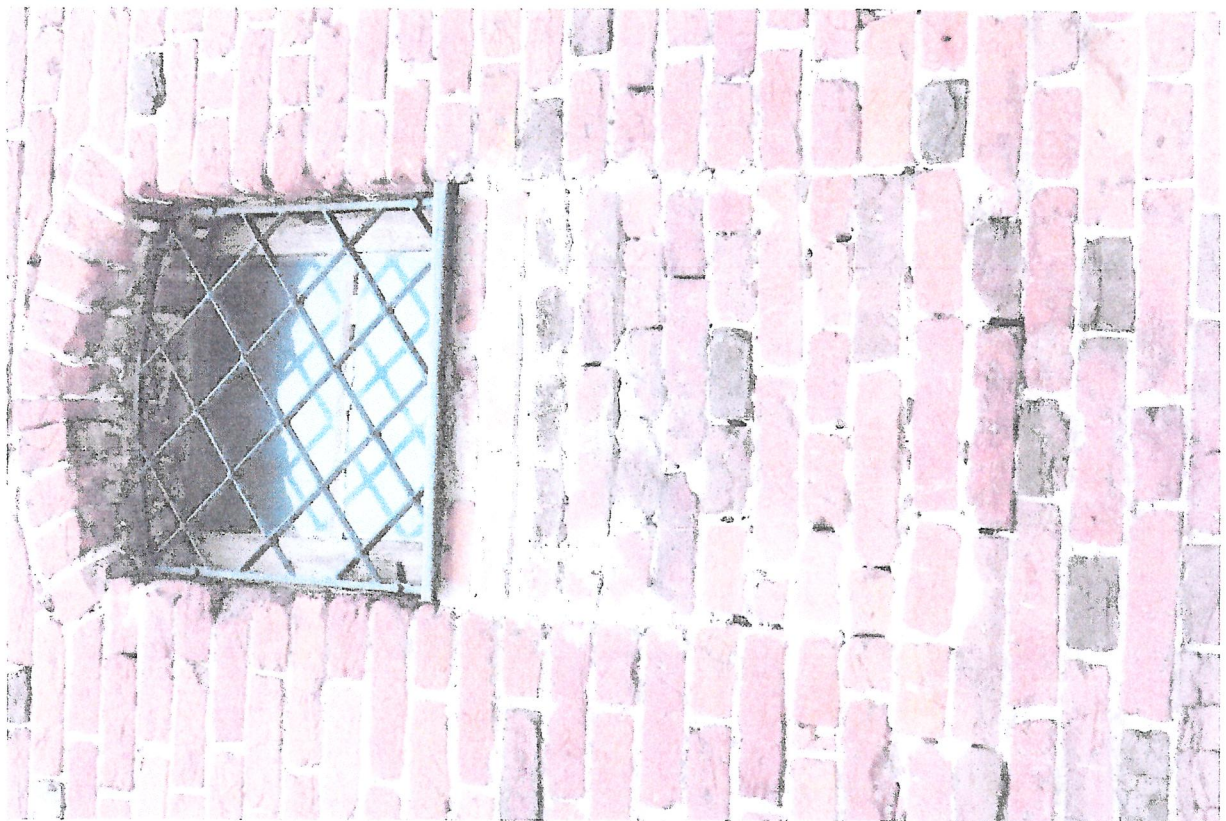
Fot.26 Zamurowany fragment okna na południowej elewacji wieży.

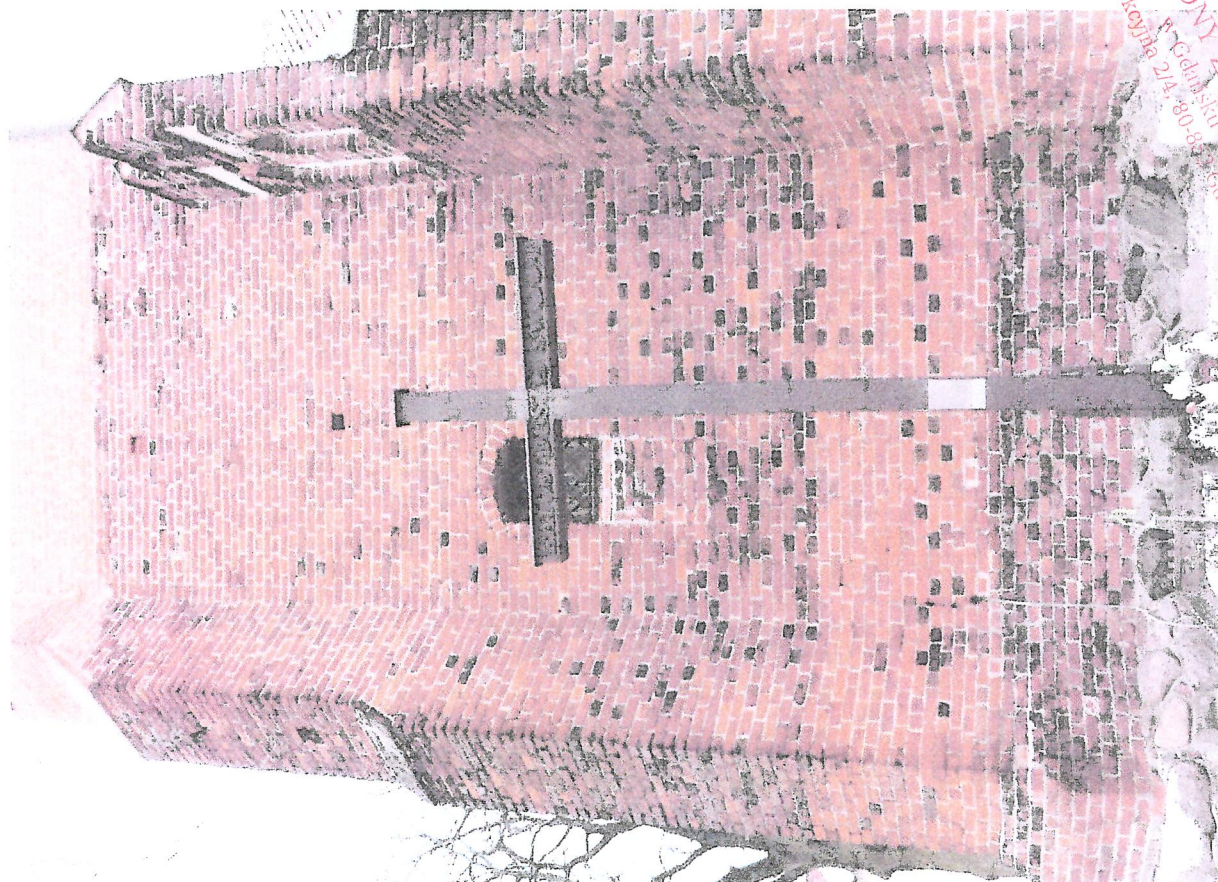
Fot.27 Południowa elewacja wieży kościoła.

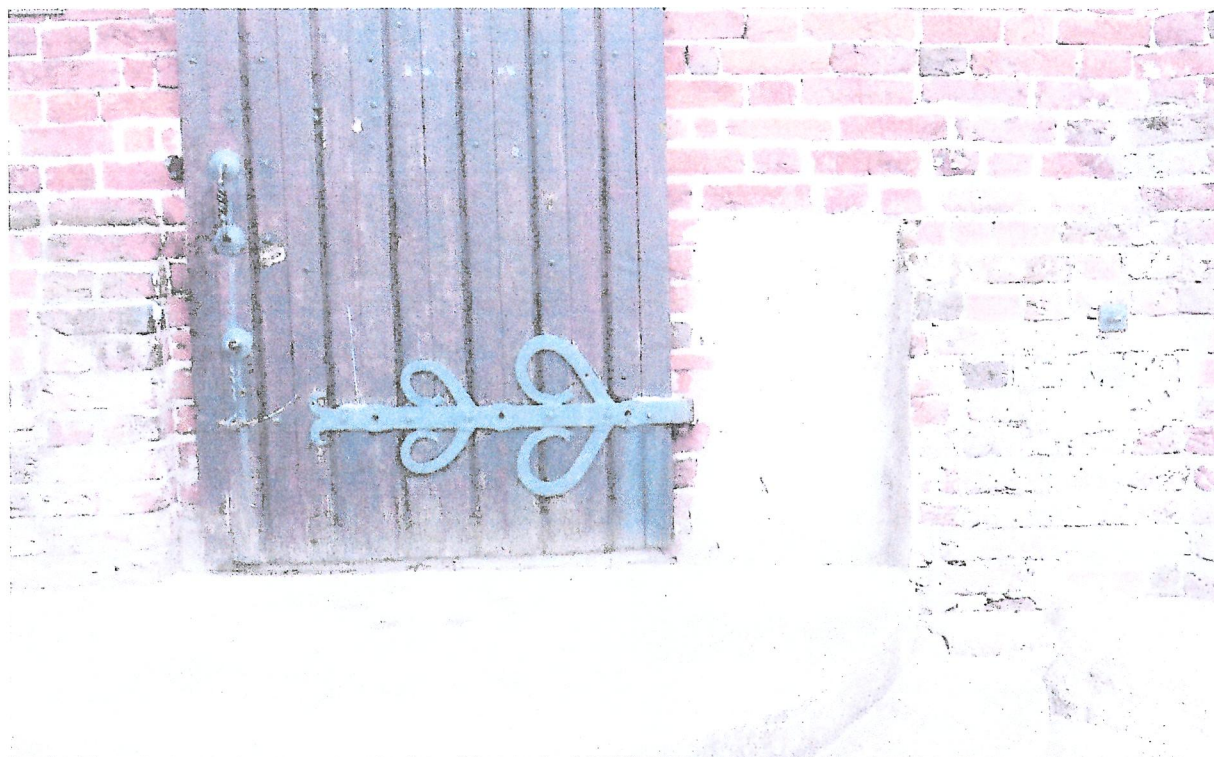
- wtórne tynki i gładzie (Fot.10),
- osłabione, wykruszające się tynki,
- ubytki zaprawy tynkarskiej,
- odspojone od podłoża, popękane powierzchnie tynków,
- powierzchniowe zabrudzenia i przebarwienia (Fot.28),

Fot.28 Wtórne spoinowanie oraz tynki przy głównym wejściu.

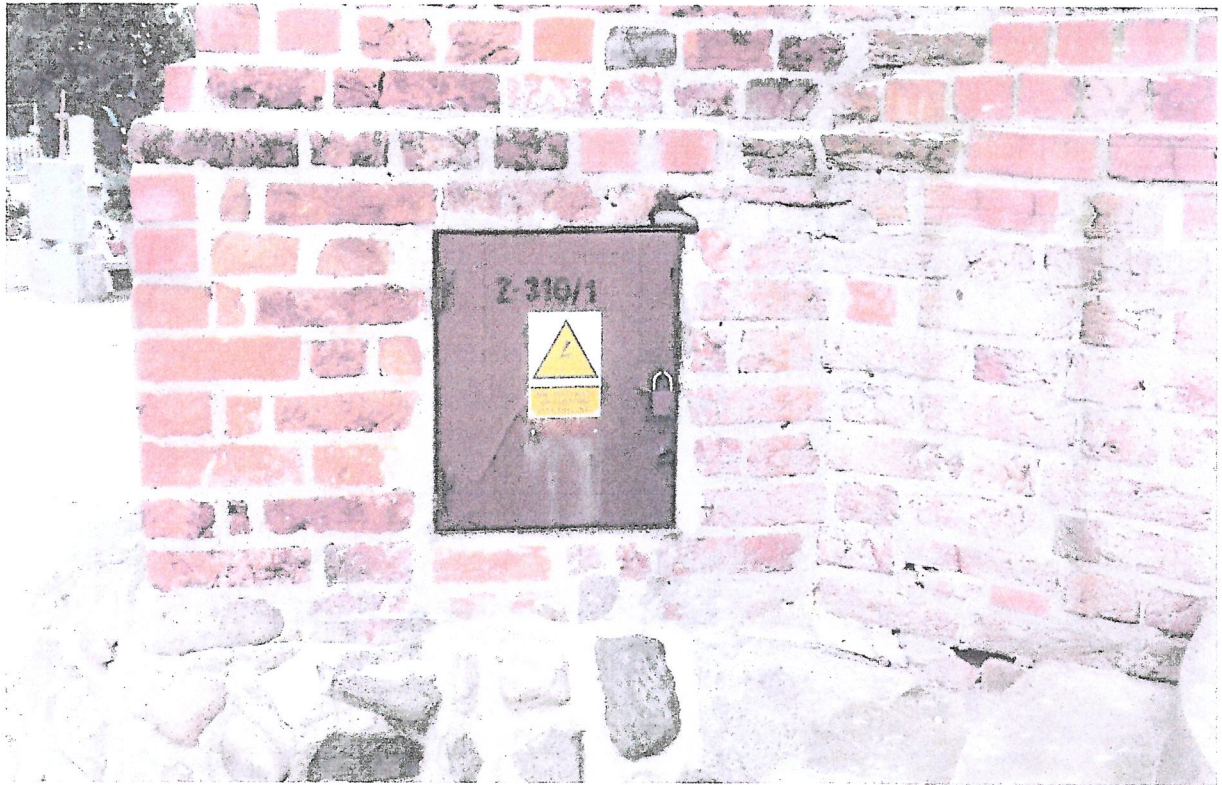
- ubytki modułów kamiennych (Fot.8),
- luźne, odspajające się elementy kamienne cokołu,
- wykruszona lub osłabiona spoina pomiędzy kamieniami cokołu (Fot.16),
- wtórna/cementowa spoina w obrębie cokołu (Fot.22, 34),
- przebarwienia wątku kamiennego (nawarstwienia, glony itp.) (Fot.29),

Fot.29 Skrzynka prądowa u dołu przypory pn.-zach.

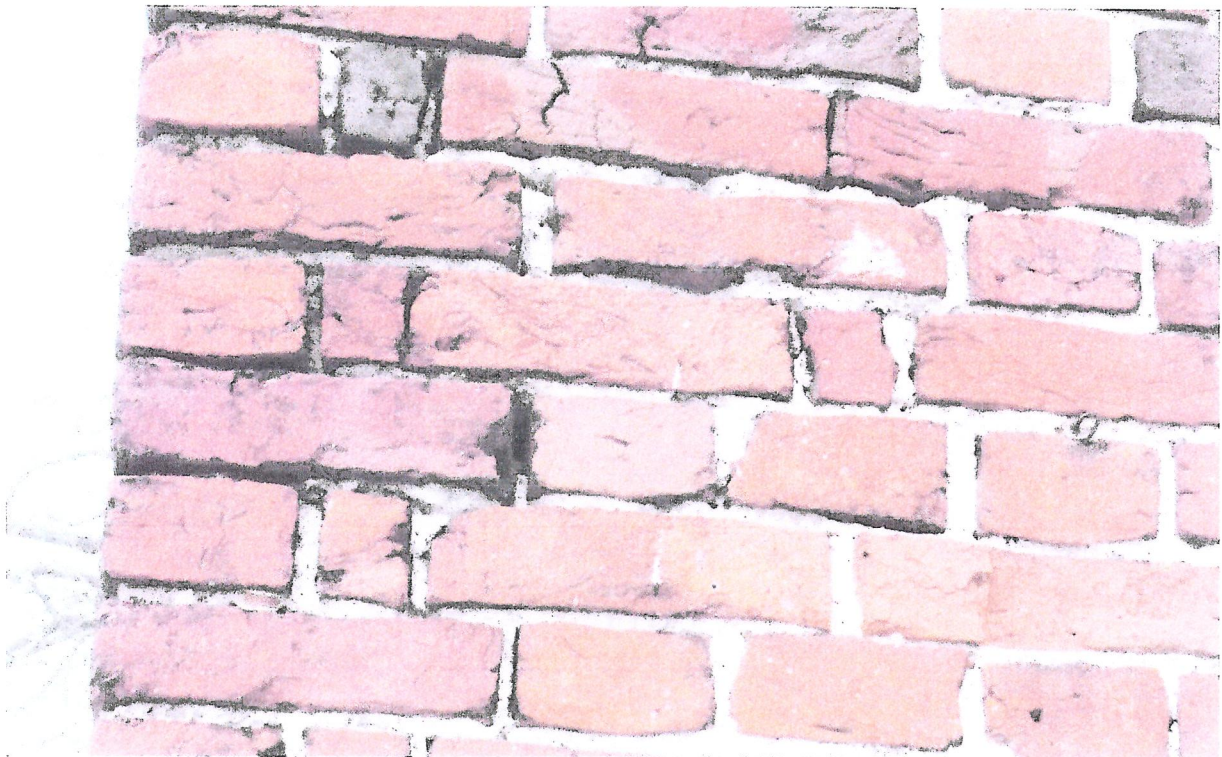
Fot.30 Zwietrzała i wypłukana zaprawa spoinowa na przyporze zachodniej.

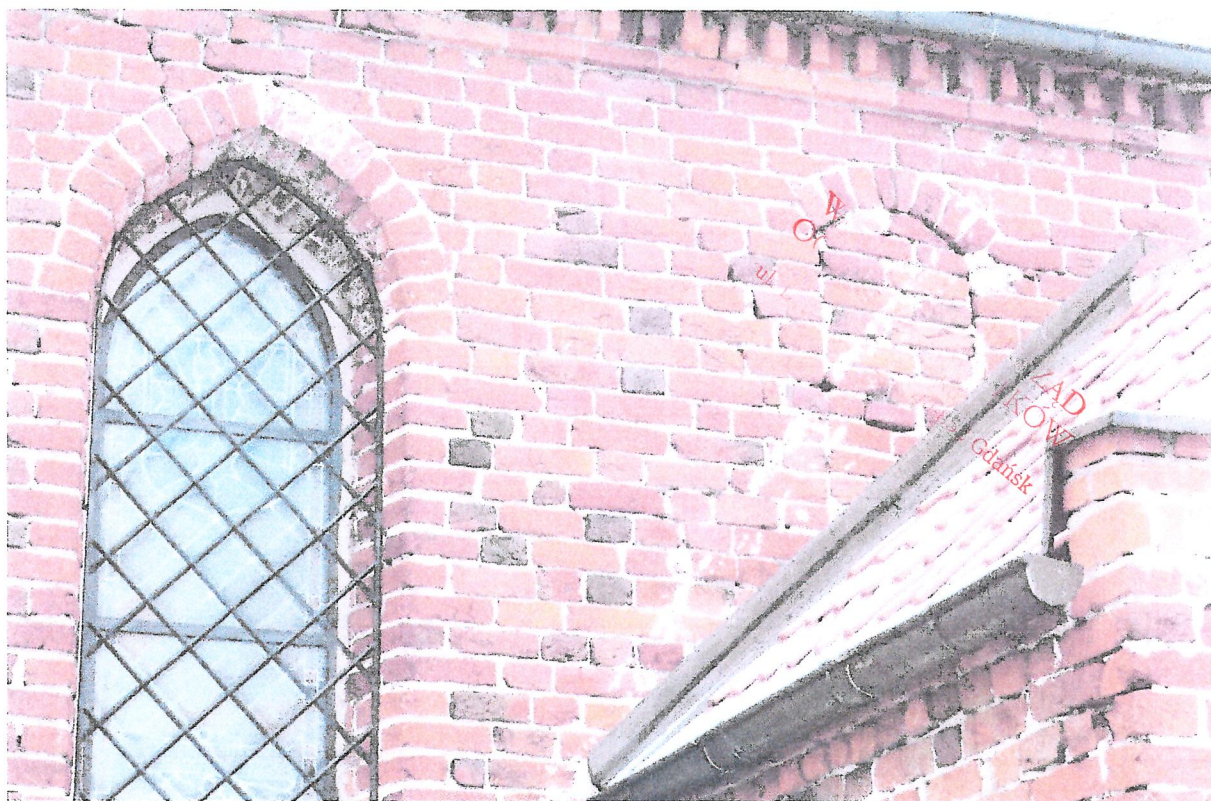
Fot.31 Fragment elewacji południowej z widocznym śladem po pierwotnym dachu kruchty.

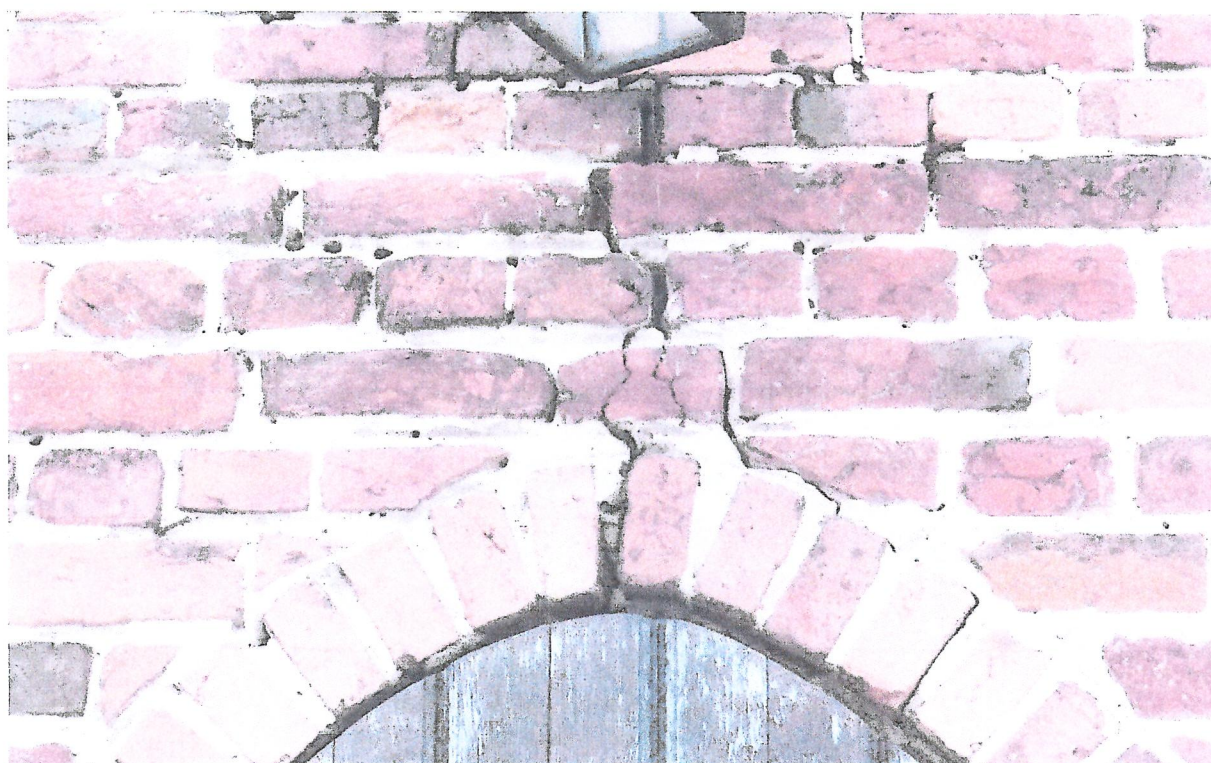
Fot.32 Pęknięcie muru nad wejściem do kruchty południowej.

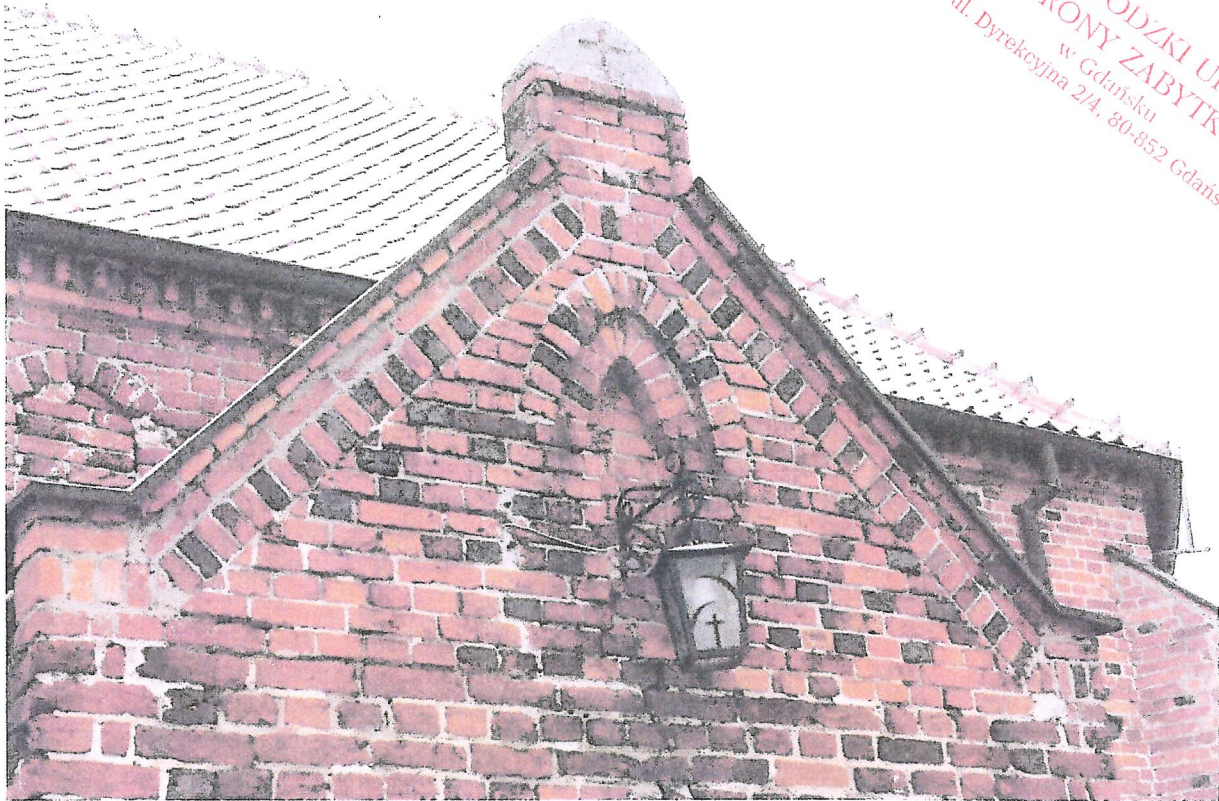
Fot.33 Szczyt kruchty południowej. Układ oraz wielkość cegieł potwierdzają późniejsze wykonanie tego elementu.

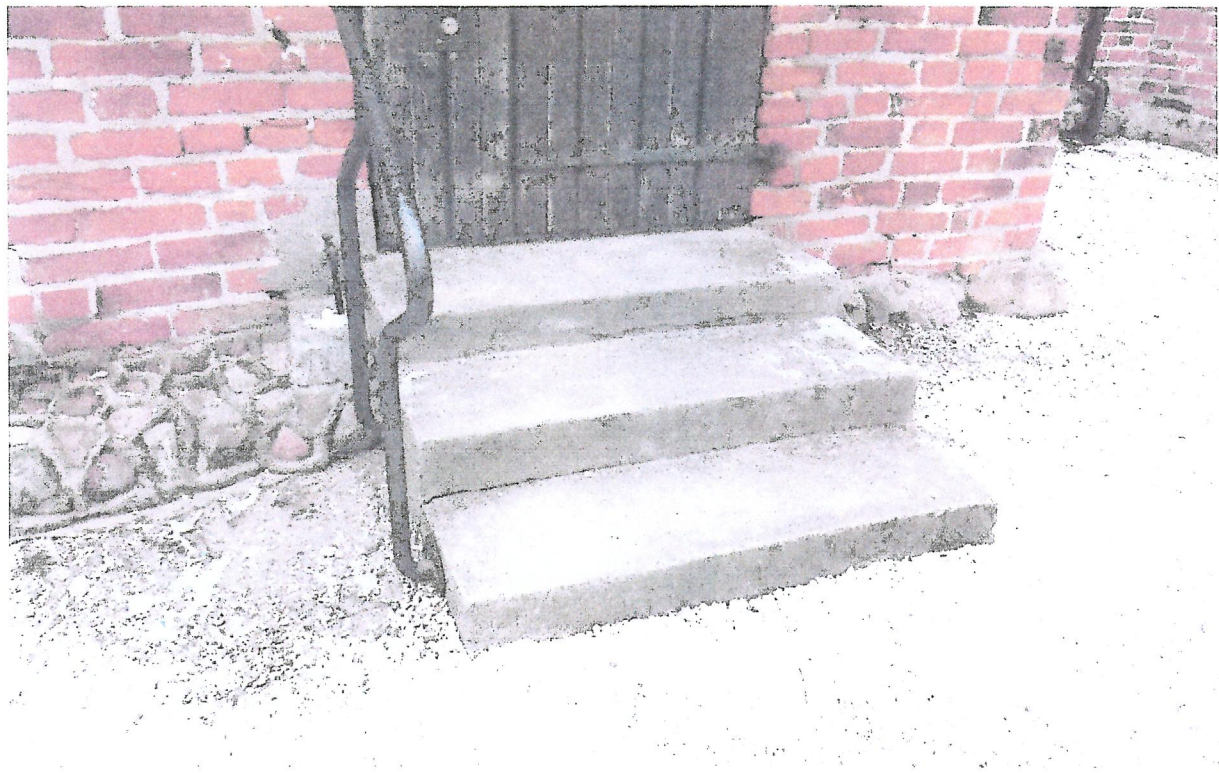
Fot.34 Wtórne, betonowe stopnie schodów kruchty południowej kościoła.
